**ANÁLISE DAS CAUSAS PARA O SURGIMENTO DE  
TRINCAS EM AUTOCLAVE A VAPOR PARA  
ESTERILIZAÇÃO DE ARTIGOS MÉDICO HOSPITALARES**

Dissertação apresentada à  
Universidade Santa Cecília como parte dos  
requisitos para obtenção de título de mestre no  
Programa de Pós-Graduação em Engenharia  
Mecânica, sob a orientação do Prof. Dr. Felipe  
Bertelli.

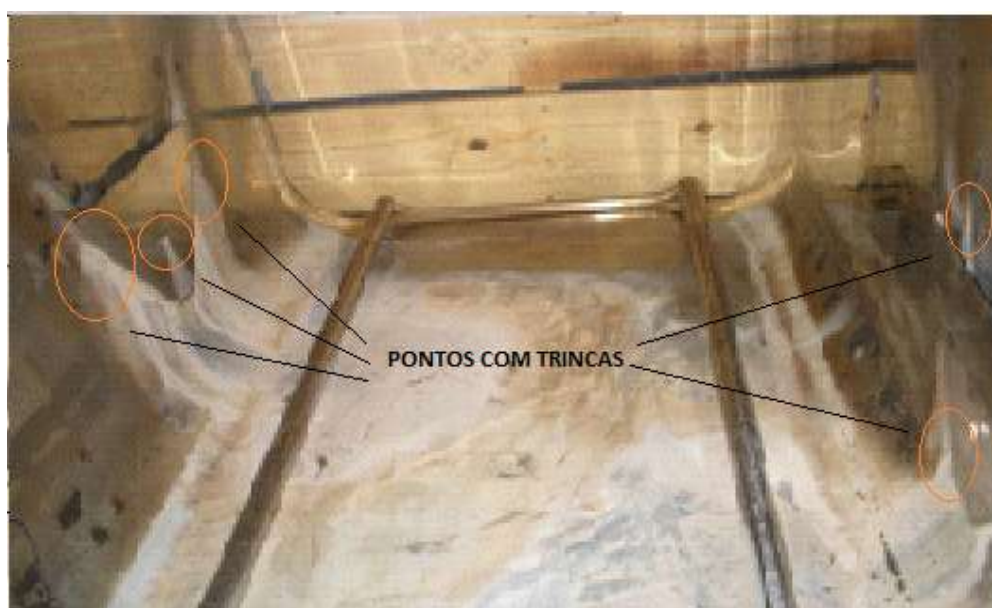
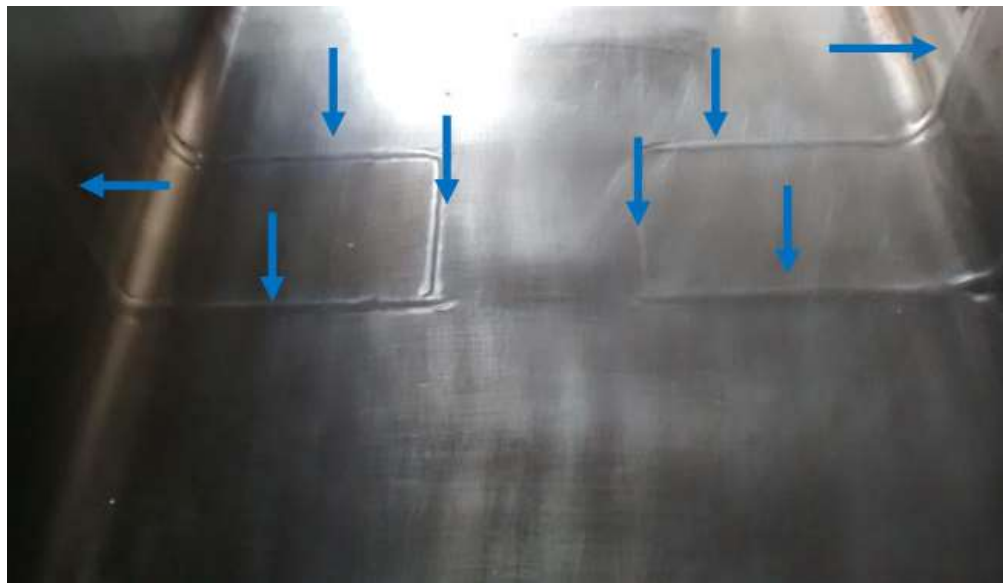
As características superficiais das paredes da câmara interna da autoclave investigada são apresentadas na Figura 16-a, sendo possível visualizar as impressões de calcificações na superfície metálica pelo uso prolongado de vapor de água de baixa qualidade, contendo sais indesejados e dureza acima do permitido pela NR. Após a remoção das calcificações através de lixamento manual é possível observar (Figura 16-b) as marcas bem definidas de deformação plástica na região do contorno correspondente à localização da solda de fixação dos gomos (perfil) da câmara externa. Em um primeiro momento é possível observar claramente as manchas esbranquiçadas que indicam vazamentos de vapor da câmara externa para câmara interna.

**Figura 16 - Calcificações da câmara interna por vapor de água (a) e marcas de deformação plástica na câmara interna após remoção de incrustações (b).**

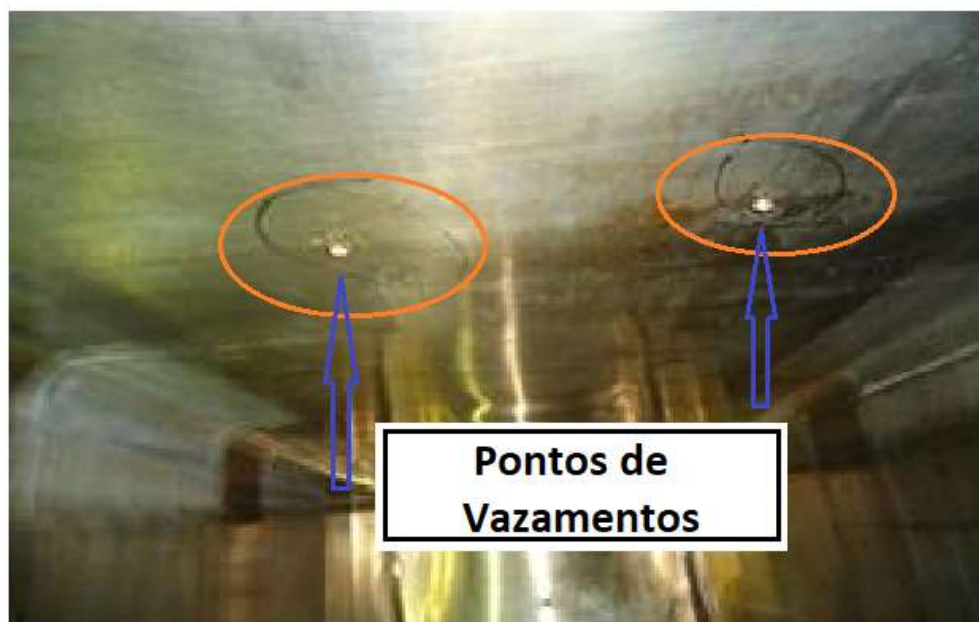
Com o teste de estanqueidade foi possível revelar alguns pontos de vazamentos conforme indicado na Figura 17. Eles foram localizados de maneira simétrica em todas as quinas de deformação plástica apontadas na Figura 14-b e 15.

**Figura 17 - Vazamentos revelados durante a aplicação de teste de estanqueidade com água na câmara externa**

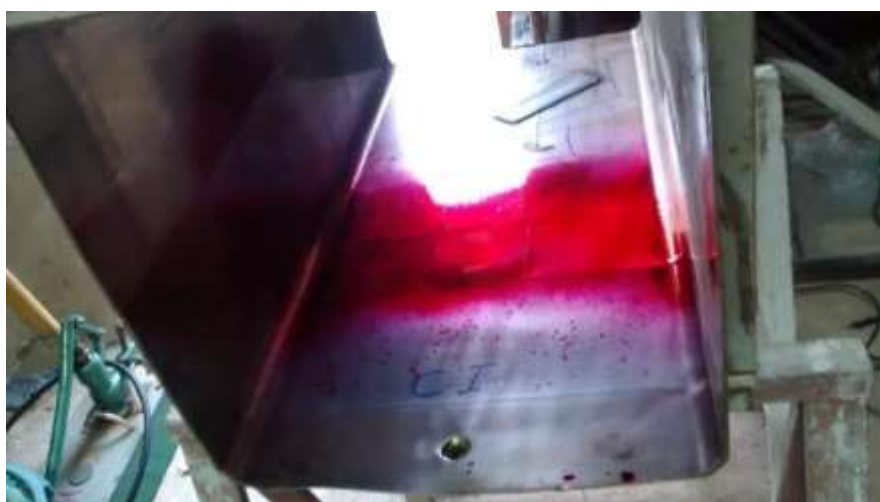
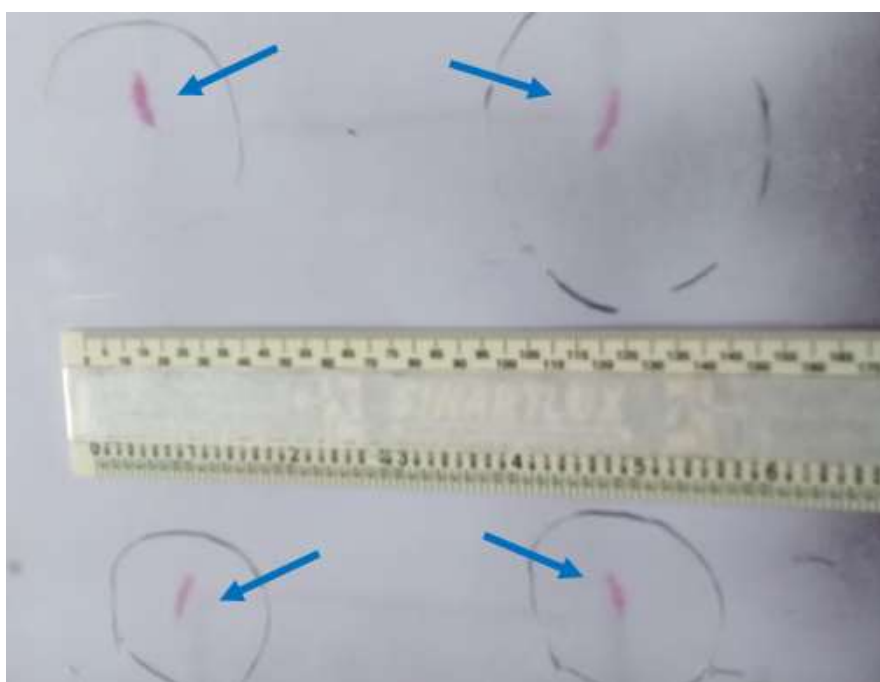
Para se determinar o tamanho das trincas, um segundo teste foi feito utilizando-se LP (líquido penetrante), conforme indicado na Figura 18 (a). As trincas podem ser visualizadas na Figura 18(b), sendo que as mesmas foram sempre localizadas nas quinas das marcas de deformação plástica mencionadas anteriormente, evidenciando que esta é uma região crítica no projeto desta autoclave.

**Figura 18 - Ensaio por líquido penetrante (a) e identificação das trincas (b)**

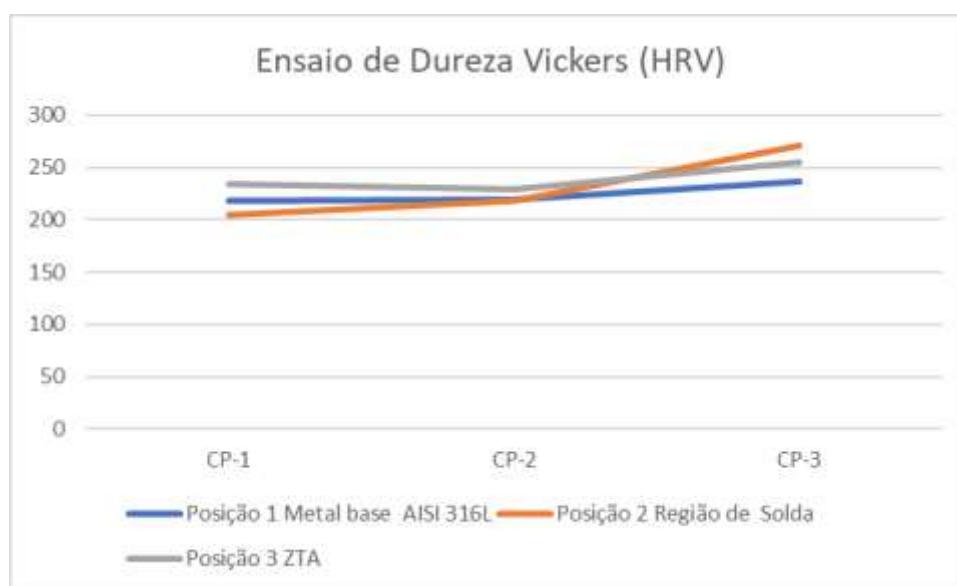
Figura 20 - Gráfico das medições de dureza Vickers (HV)

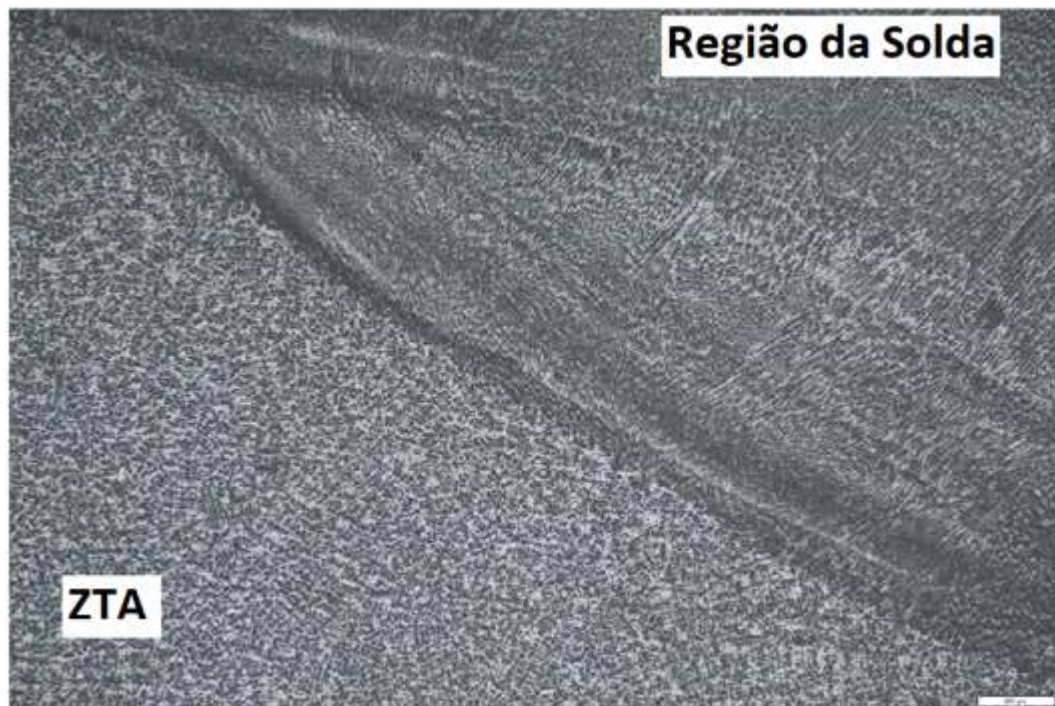
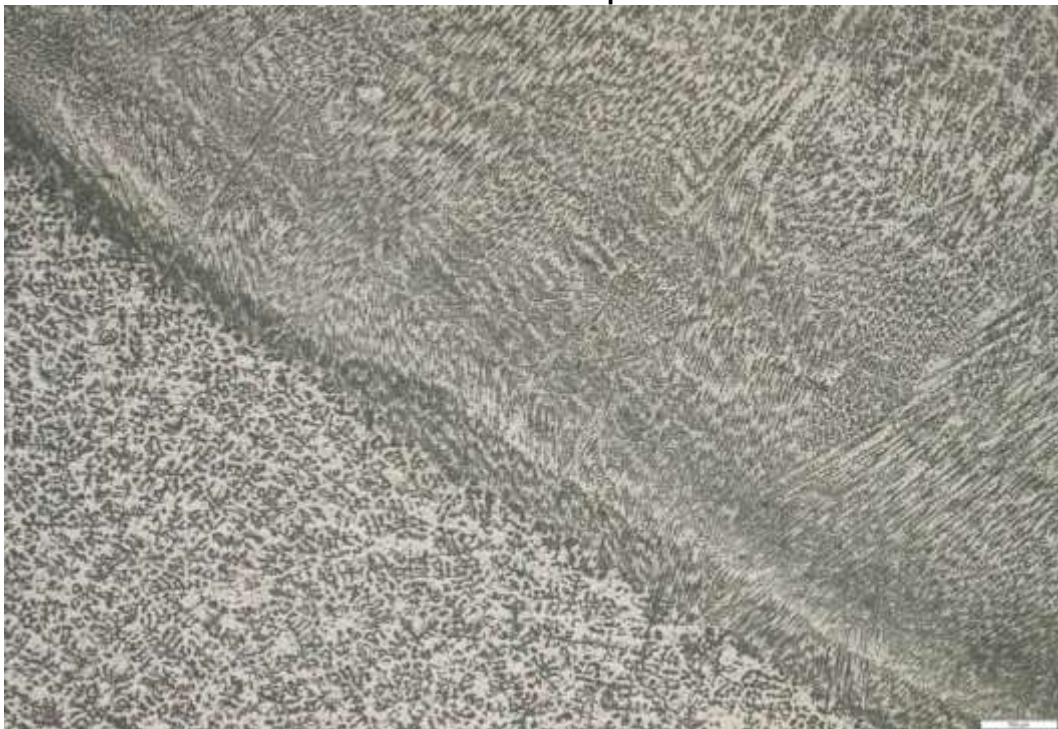
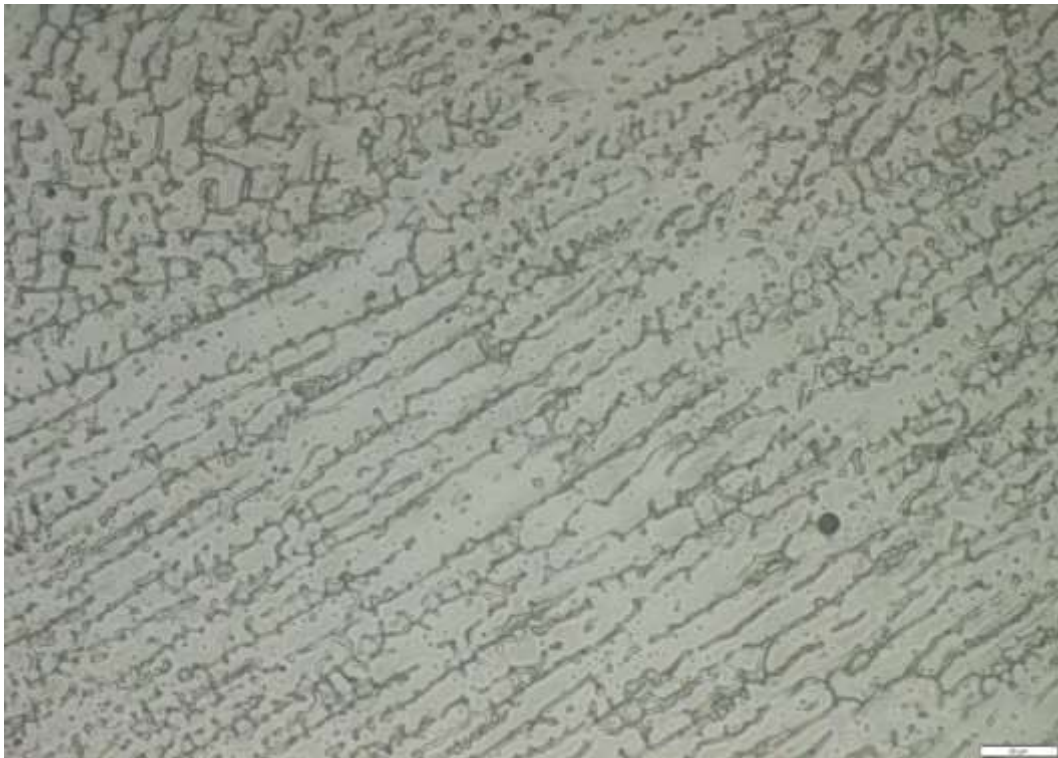
Os corpos de prova 01 e 02 foram obtidos das quinas próximas às trincas, conforme apresentado na Figura 15. É possível observar nas Figuras 20-22 que a ZTA é formada por uma matriz austenítica e ferritas delta alinhadas. Nas Figuras 23, 24 e 25 (CP 02) esta característica é observada, porém, o alinhamento ocorre de maneira muito sucinta em algumas partes da linha de fusão que separa a solda do metal de base. Já no CP 03, nas Figuras 26, 27 e 28, a microestrutura apresentada na ZTA possui o alinhamento de ferrita delta em camadas sucessivas. A partir da linha de fusão ocorre também a formação de austenita primária crescendo de forma epitaxial, com solidificação de ferrita nos contornos de grão.

**Figura 21 - Microestrutura da ZTA no aço 316L e cordão de solda no corpo de prova 01.  
Aumento de 50X e ataque Marble.**

**Figura 22 - Microestrutura da ZTA no aço 316L e cordão de solda no corpo de prova 01.  
Aumento de 100X e ataque Marble.**

**Figura 23 - Microestrutura da ZTA no aço 316L e cordão de solda no corpo de prova 01.  
Aumento de 500X e ataque Marble.**

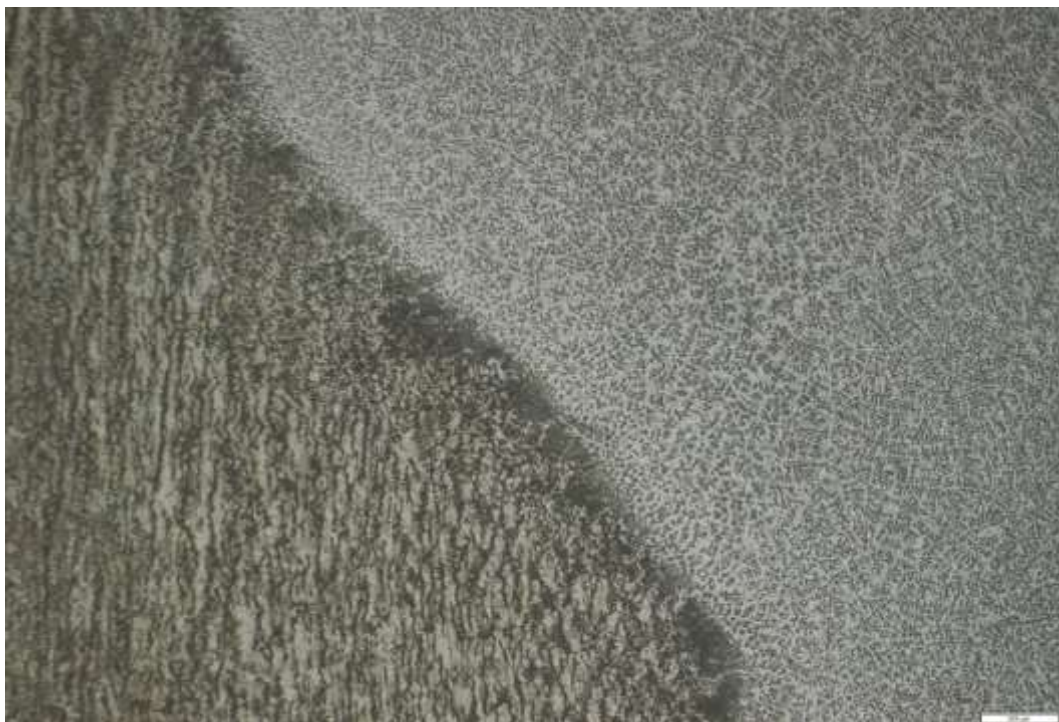
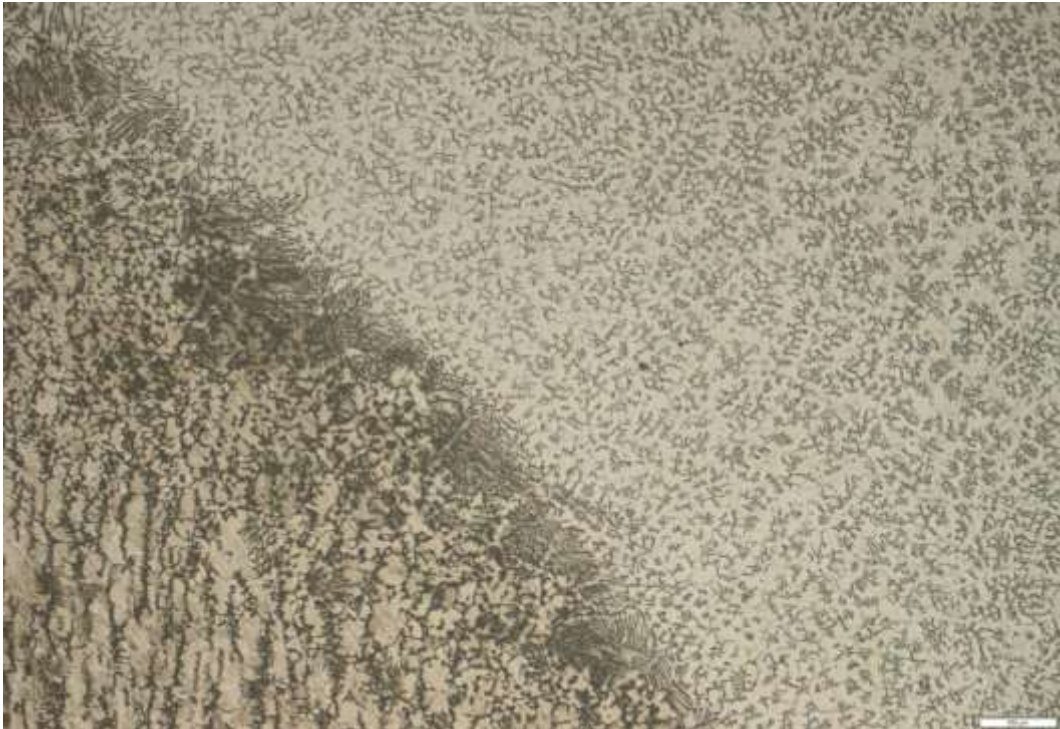
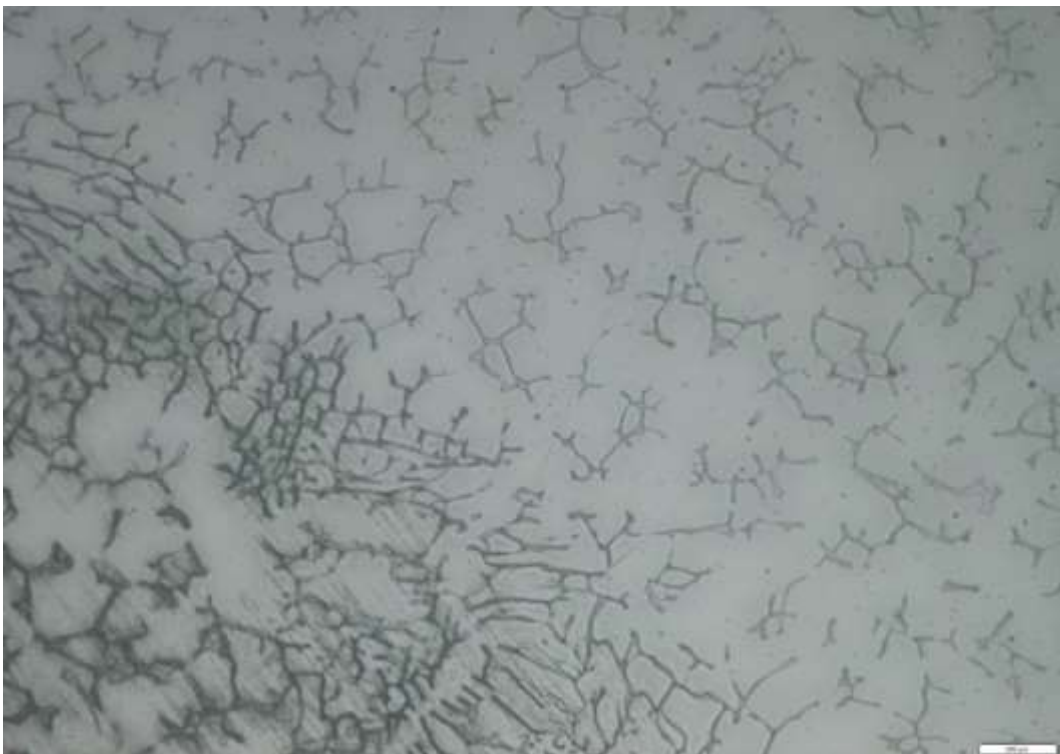
**Figura 24 - Microestrutura da ZTA no aço 316L e cordão de solda no corpo de prova 02.  
Aumento de 500X e ataque Marble.**

**Figura 25 - Microestrutura da ZTA no aço 316L e cordão de solda no corpo de prova 02.  
Aumento de 100X e ataque Marble.**

**Figura 26 - Microestrutura da ZTA no aço 316L e cordão de solda no corpo de prova 02.  
Aumento de 500X e ataque Marble.**

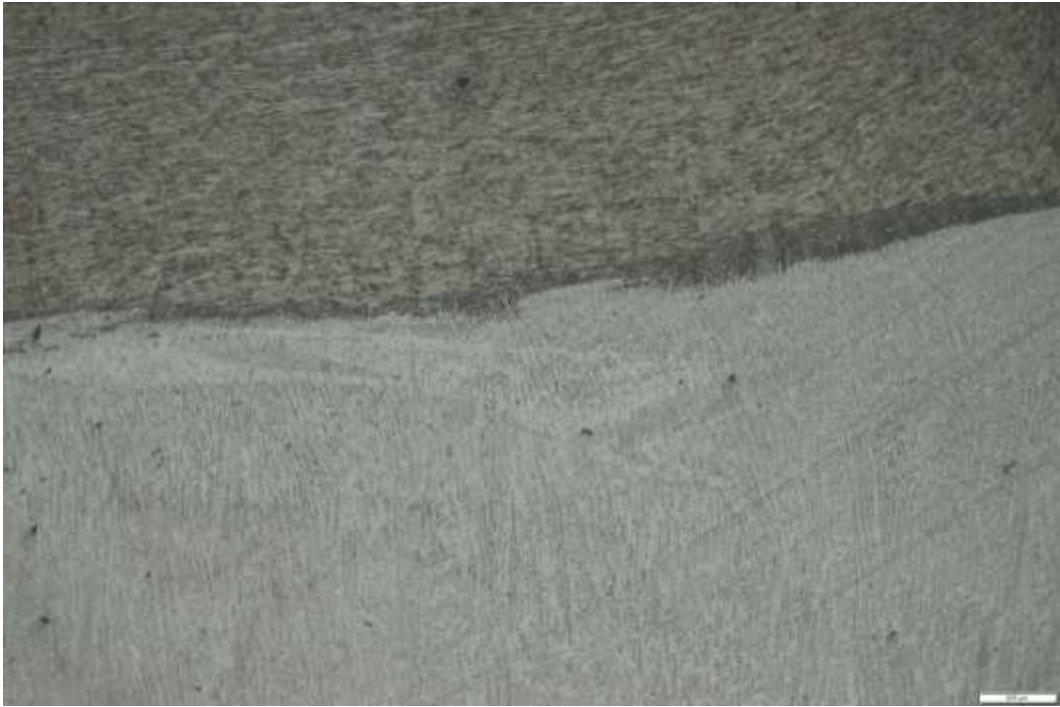
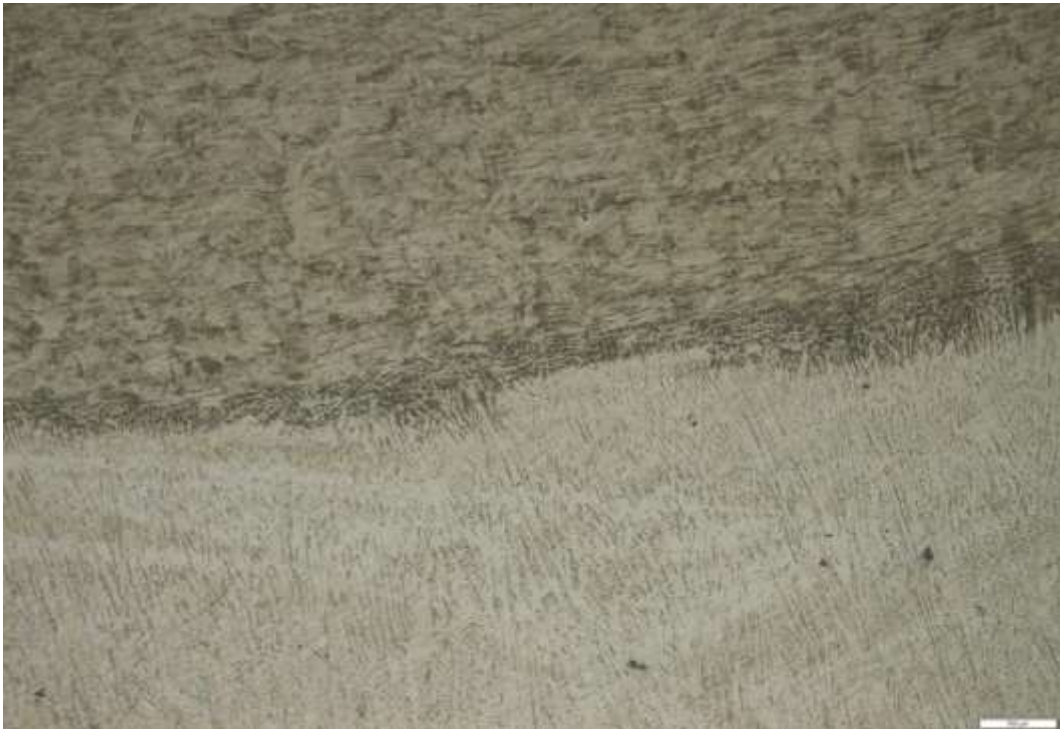
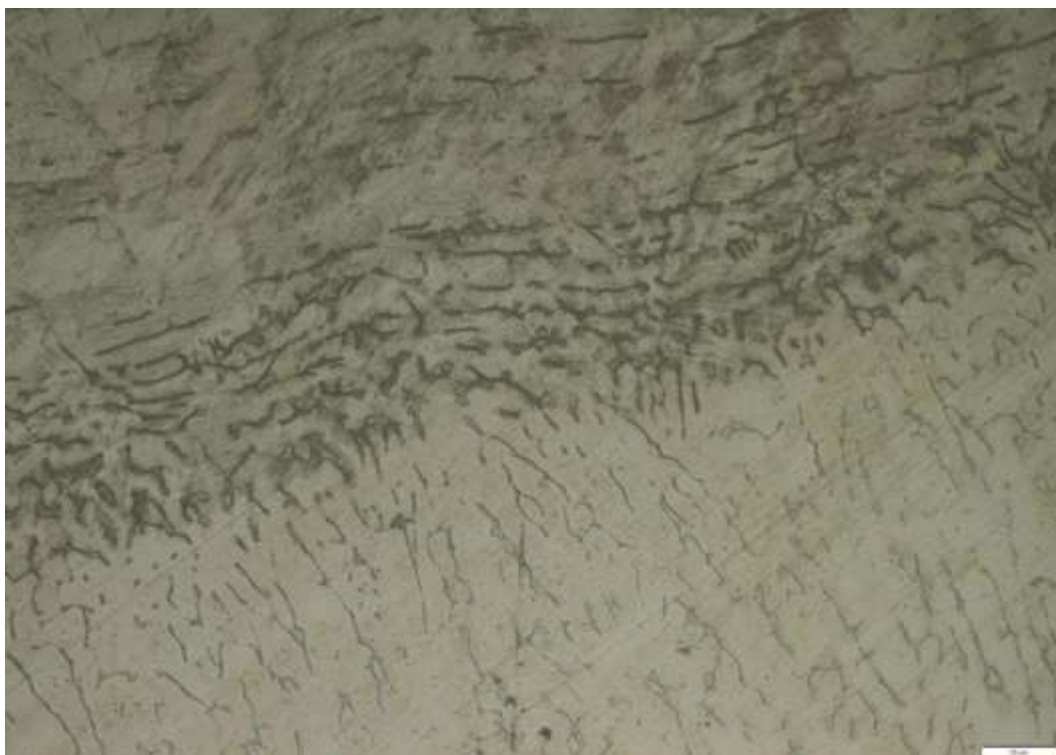
**Figura 27 - Microestrutura da ZTA no aço 316L e cordão de solda no corpo de prova 03.  
Aumento de 50X e ataque Marble.**

**Figura 28 - Microestrutura da ZTA no aço 316L e cordão de solda no corpo de prova 03.  
Aumento de 100X e ataque Marble.**

**Figura 29 - Microestrutura da ZTA no aço 316L e cordão de solda no corpo de prova 03. Aumento de 500X e ataque Marble.**

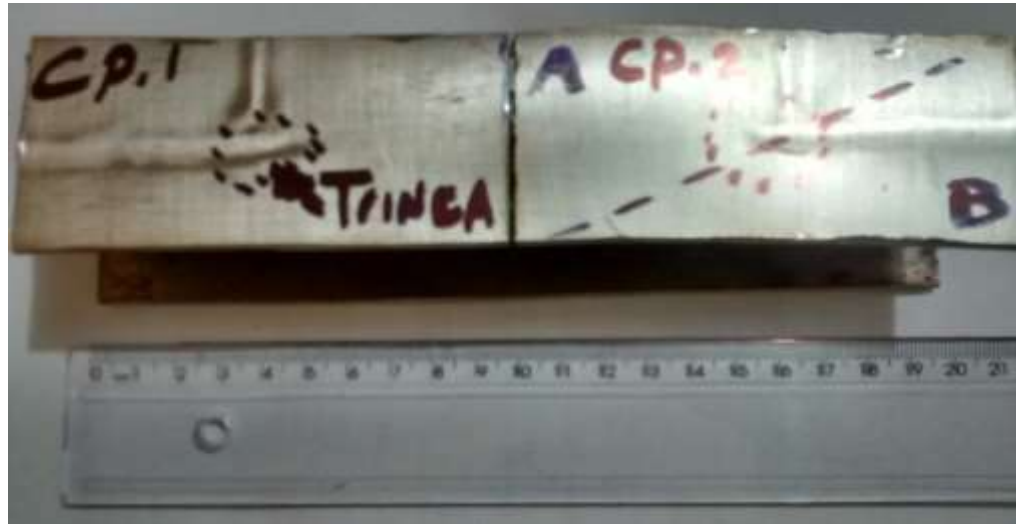
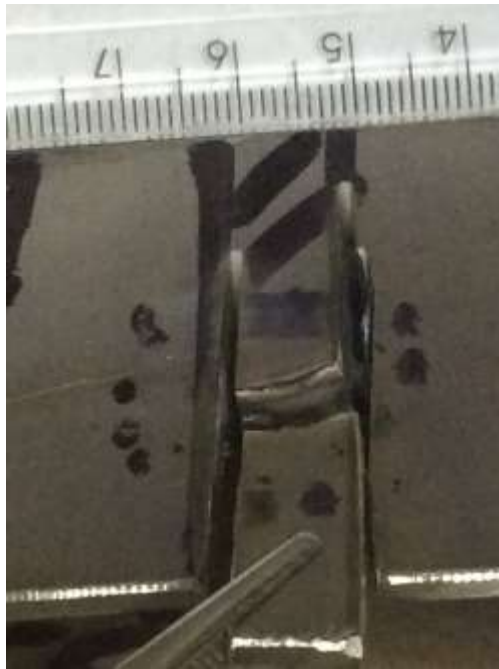
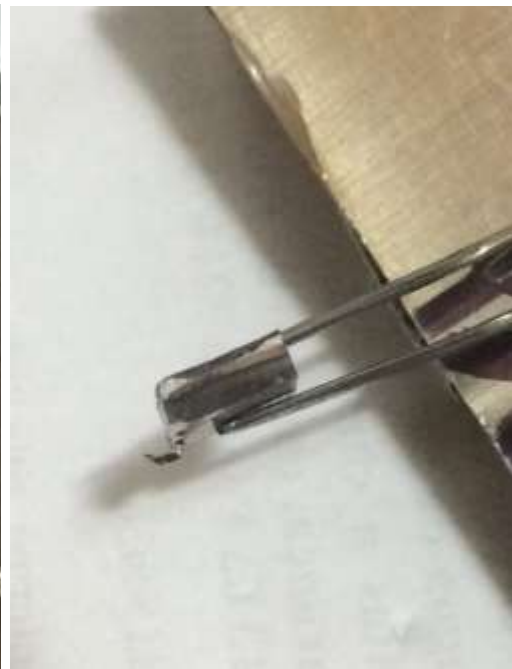
Uma das regiões identificadas com a formação de uma fissura foi seccionada para avaliação da morfologia da superfície de fratura. A Figura 30-a apresenta a região da trinca analisada, onde a fissura ainda não havia se destacado. Na Figura 30-b a amostra sendo destacada e na Figura 30-c a amostra a ser avaliada.

Figura 30 - Obtenção do corpo de prova para análise da superfície de fratura

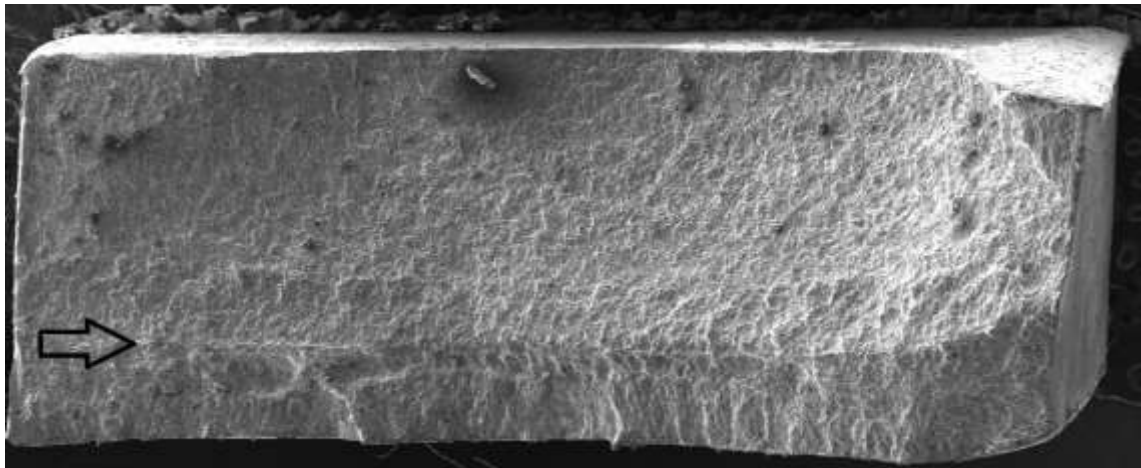
Figura 31 - Superfície de fratura referente ao corpo de prova retirado da câmara interna (aço AISI 316L).

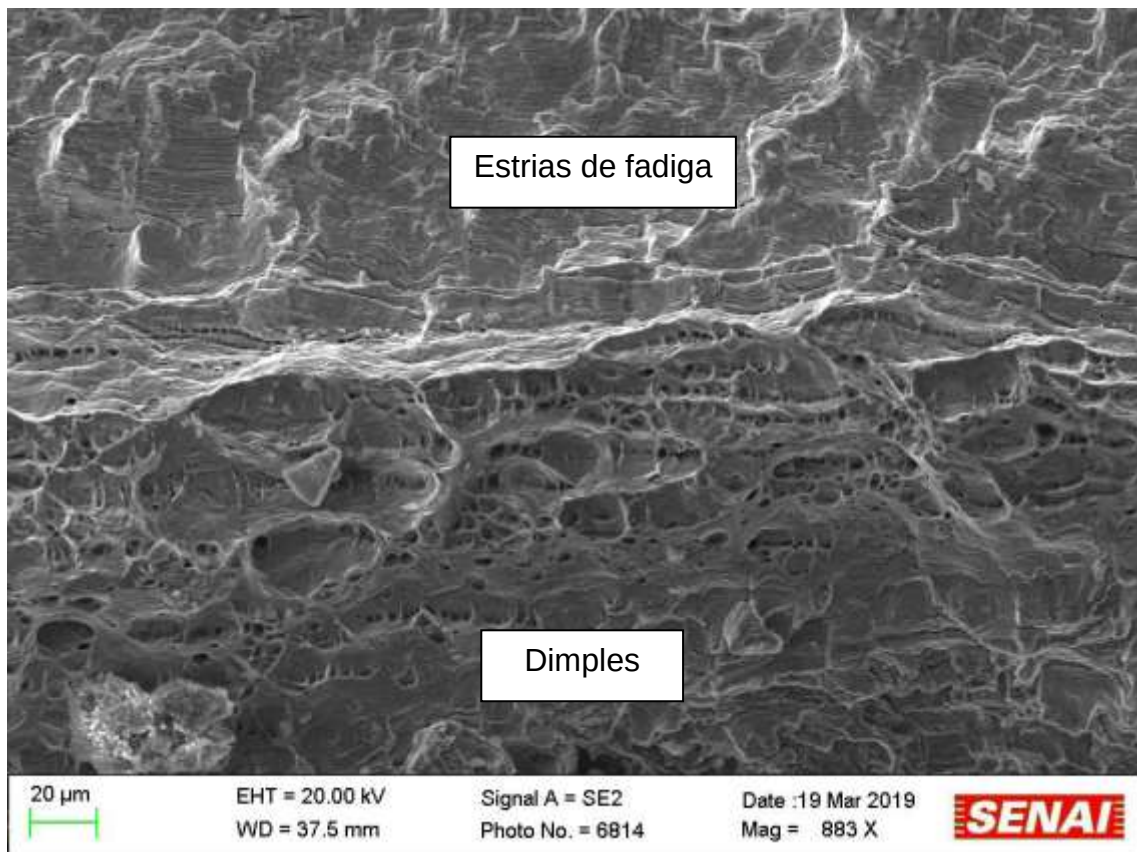
Nas Figura 32 é possível observar mais claramente as estrias características de fratura por fadiga e fratura alveolar ou *dimples*, na região destacada inferior. As Figura 33 e 34 apresentam um aumento de 1000 e 5000 vezes na região de estrias, onde é possível ver, além das estrias, trincas intergranulares.

Figura 32 - Linha de separação entre superfície fraturada e superfície destacada.

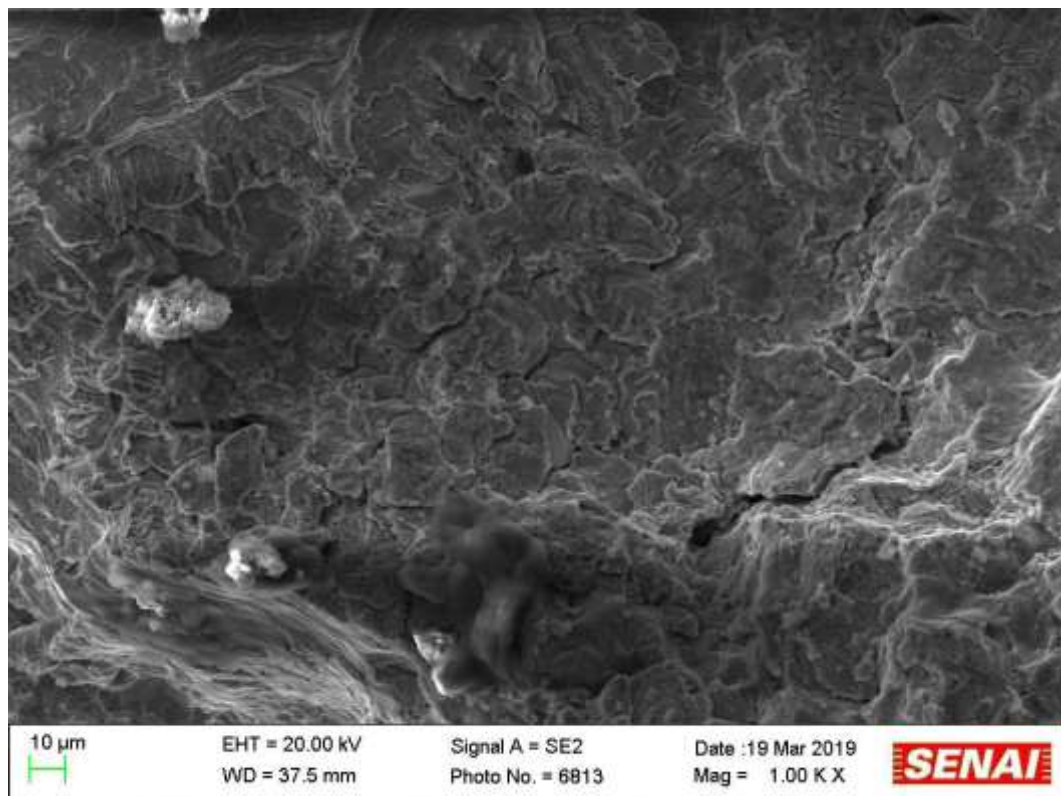
Figura 33 - Superfície de fratura intergranular na região de estrias.

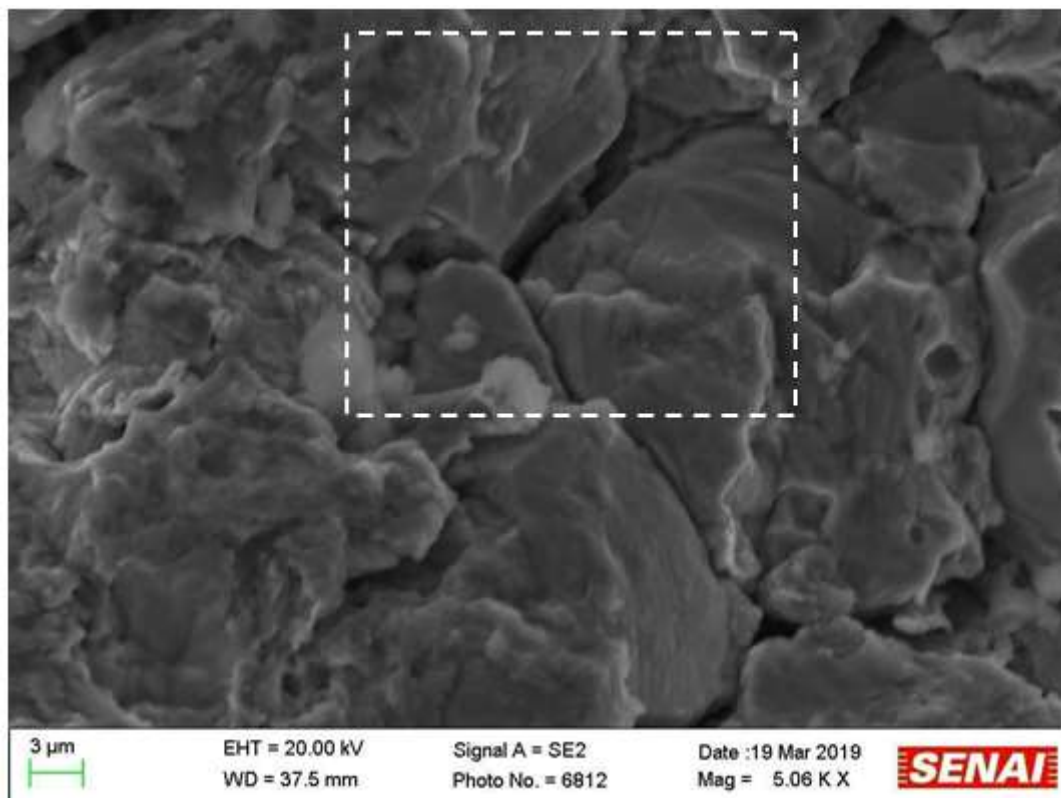
Figura 34 - Superfície de fratura intergranular na região de estrias.

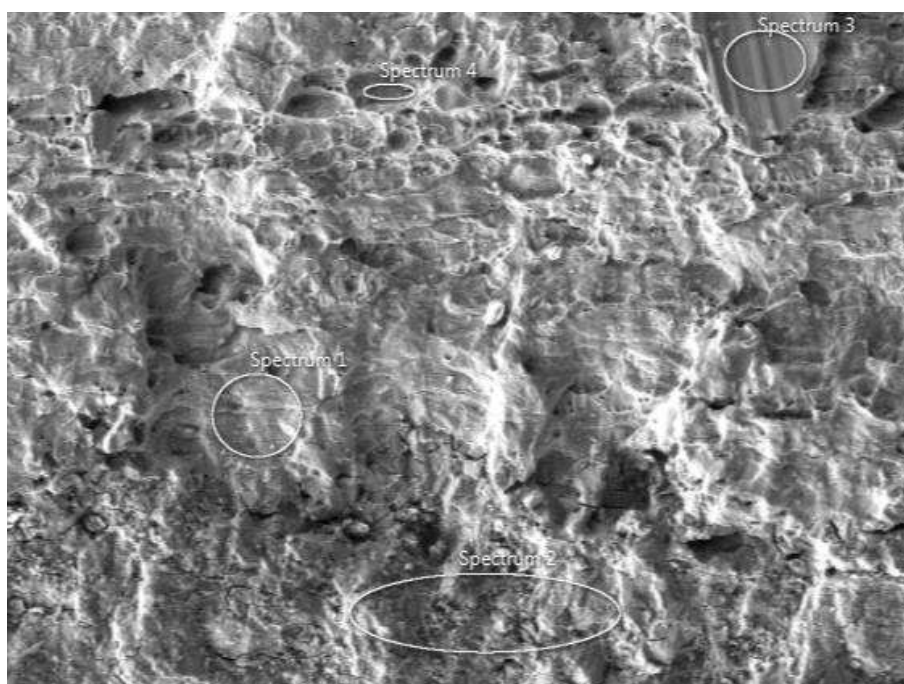
Para avaliar a composição química da superfície fraturada e identificação de possíveis pontos de corrosão ou formação de precipitados foi utilizada a técnica de espectroscopia de raios-X por dispersão de energia – EDS (do inglês *Energy Dispersion Spectroscopy*) e as Figura 35 e 36 apresentam as 04 regiões selecionadas e correspondentes picos de difração. Foram observados os picos dos elementos pertencentes à composição química da liga, Fe, C, Si, Ni, Mo, Mn, Cr, além de Ca na posição do espectro 3. Vale destacar que os percentuais mínimo e máximo de Cr permitidos para esse tipo de aço inoxidável está na faixa de 16% a 18% em peso. Porém, o percentual encontrado foi acima deste valor. Isto pode caracterizar uma precipitação de Cr para determinadas regiões da microestrutura, provenientes do processo de sensitização durante a soldagem (PADILHA e AMBOZIO FILHO, 2004).

**Figura 35 - Pontos avaliados por EDS na superfície de fratura**

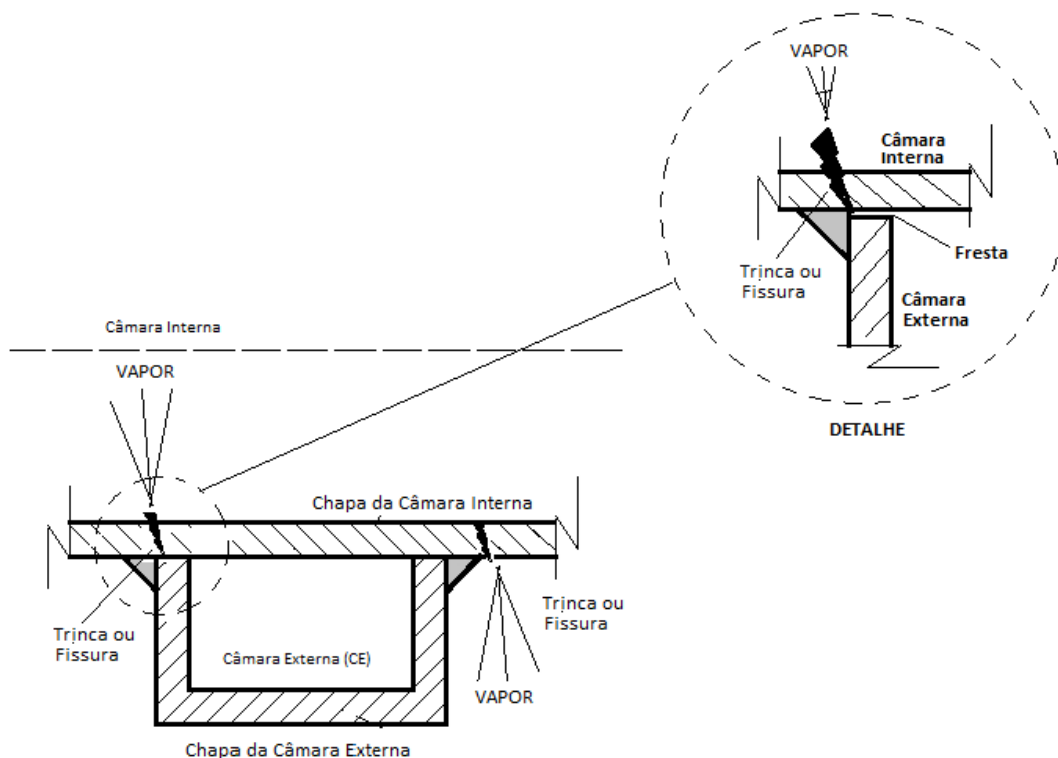
**Figura 37 - Representação esquemática das regiões de ocorrência de trincas.**

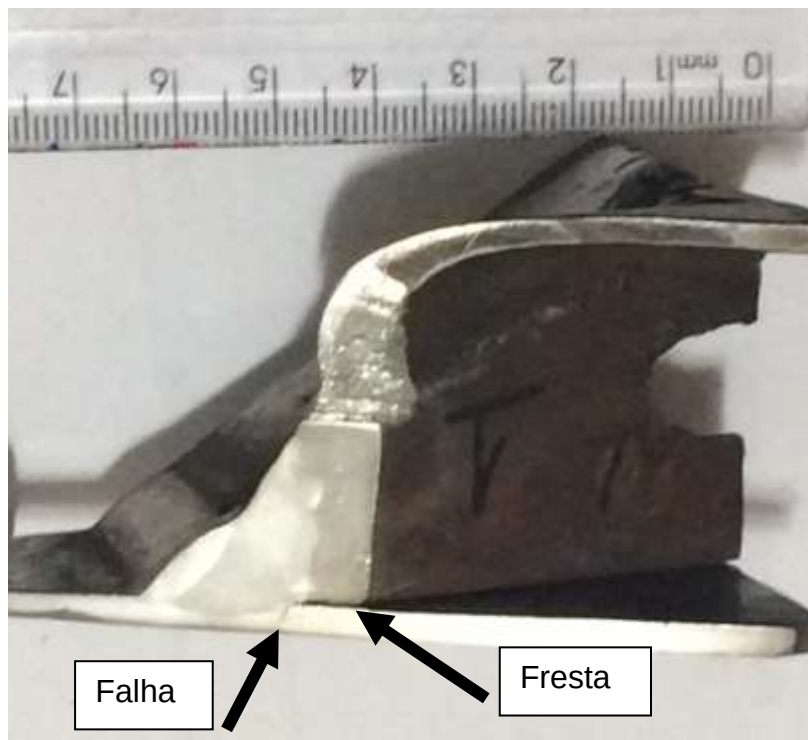
A fresta indicada na Figura 37 pode ser vista na Figura 38, através da secção do corpo de prova CP 01. A Figura 39 apresenta a fresta no CP 03 na região de soldagem entre as câmaras externa e interna, onde não ocorreram trincas.

**Figura 38 - Fresta e falha localizadas na câmara interna no CP 01.**

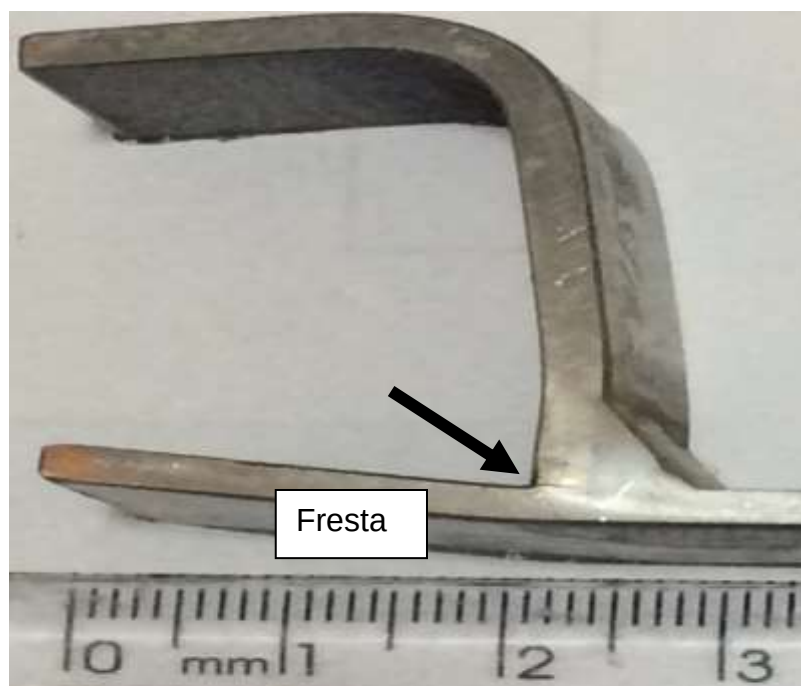
**Figura 39 - Fresta localizada entre a câmara interna e externa**

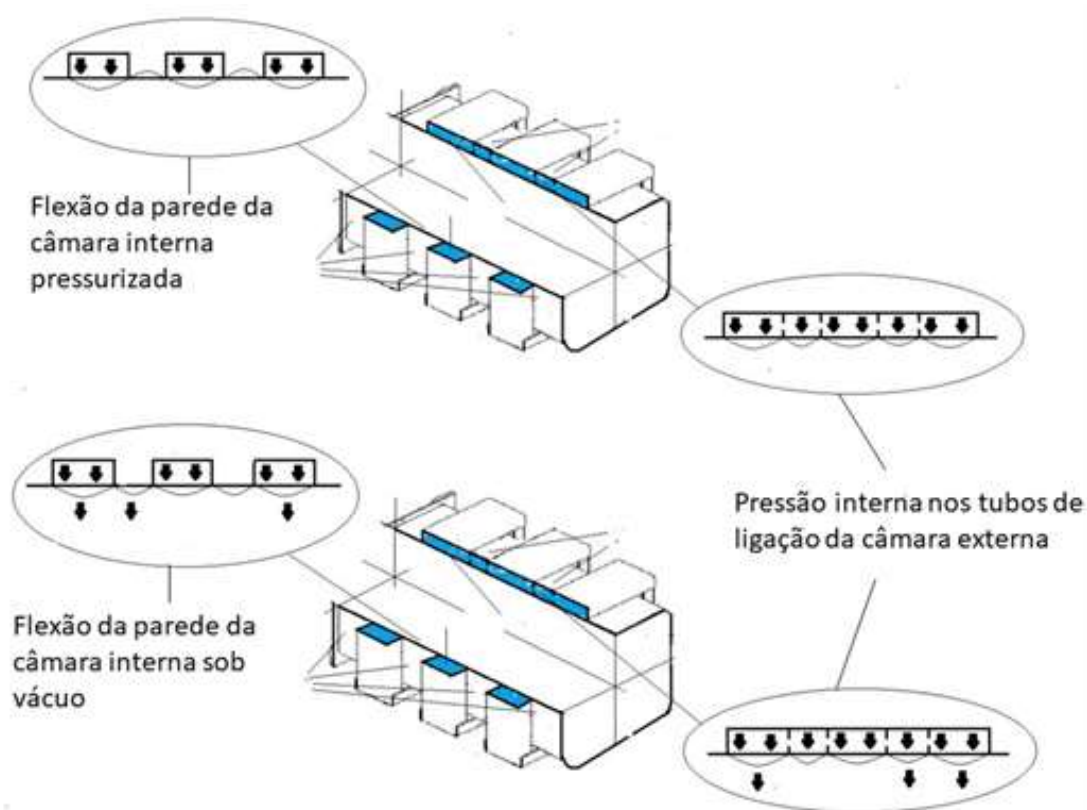
Por outro lado, a amplitude das movimentações das chapas durante os ciclos de pressurização geram esforços concentrados de tração e compressão nas regiões de ligação que, quando combinadas com quinas ou frestas de soldas agudas inerentes ao projeto, como é o caso aqui observado, podem gerar concentração de tensões e gerar a falha por fadiga devido ao alto número de ciclos de pressurização e despressurização.

**Figura 40 - Ciclos de pressão e vácuo nas câmaras interna e externa e efeitos sobre a deformação elástica**
