HABITAÇÕES SUBNORMAIS PRECÁRIAS: DIAGNÓSTICO DO HABITAT
HUMANO EM CORTIÇOS NA CIDADE DE SANTOS, LITORAL DE SP, BRASIL

**HABITAÇÕES SUBNORMAIS PRECÁRIAS: DIAGNÓSTICO DO HABITAT
HUMANO EM CORTIÇOS NA CIDADE DE SANTOS, LITORAL DE SP, BRASIL**

Dissertação apresentada à Universidade Santa Cecília como parte dos requisitos para obtenção de título de mestre no Programa de Pós-Graduação em Sustentabilidade de Ecossistemas Costeiros e Marinhos, sob orientação do Prof.Dr. Miguel Petreire Júnior e Co orientação do Prof. Dr. Walter Barrella

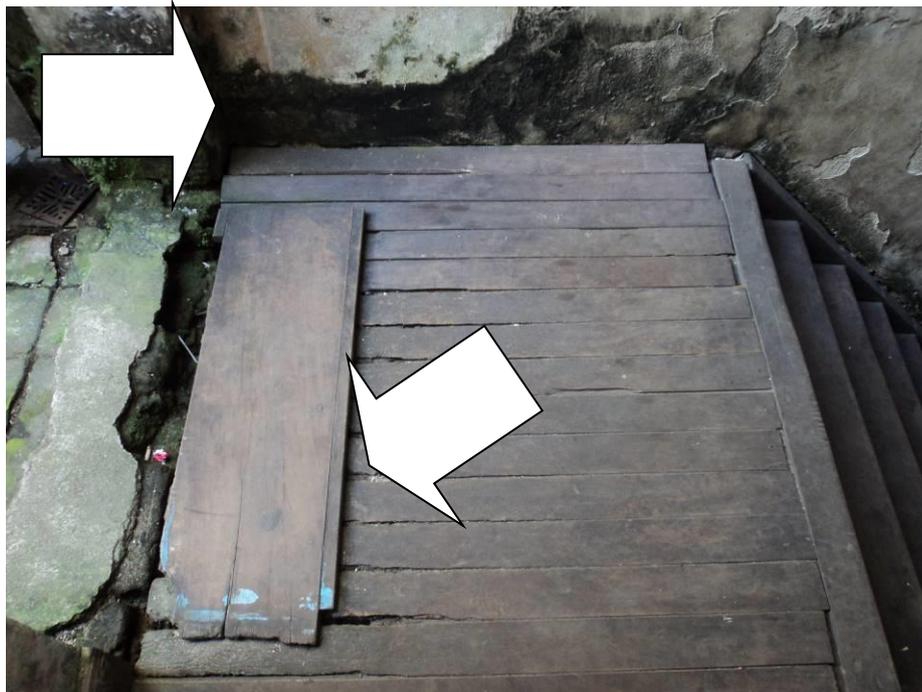
Figura 12 – Detalhe de infiltrações nas paredes e comprometimento do patamar de escadaria interna.

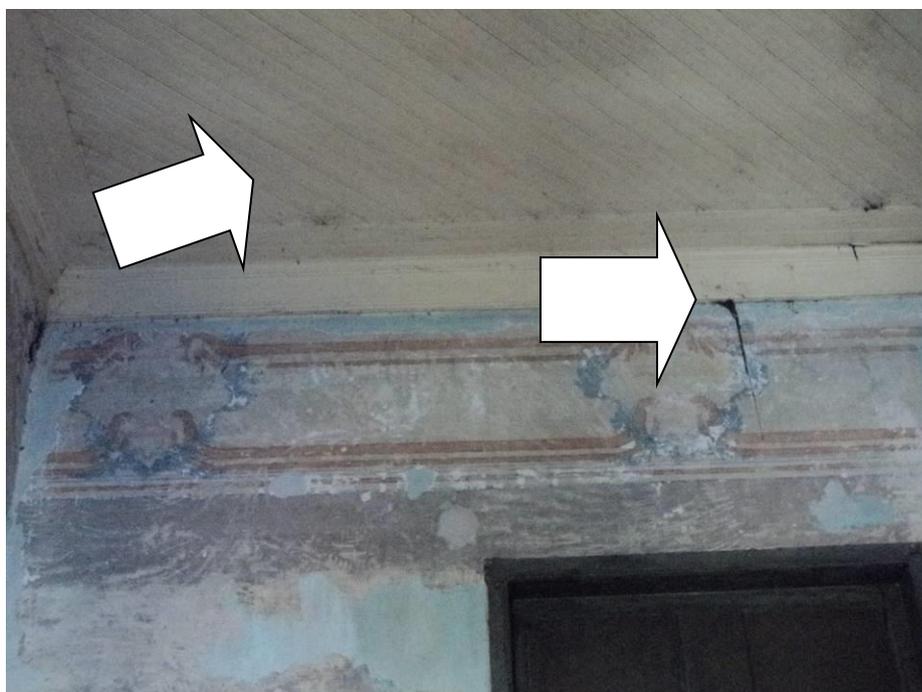
Figura 13 - Detalhe do forro interno da edificação e infiltrações existentes.

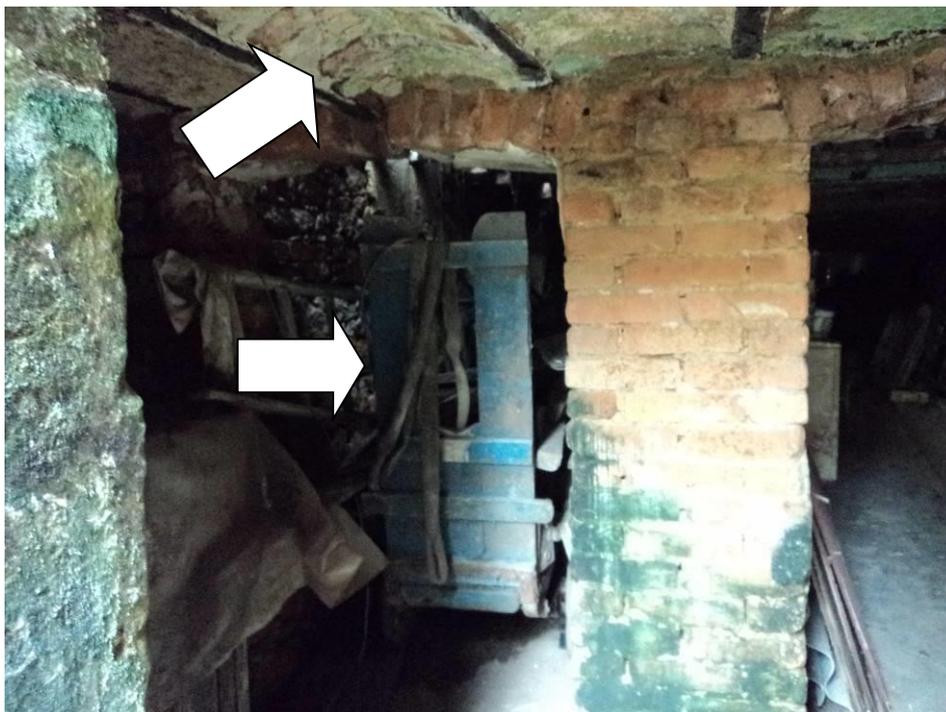
As paredes são rebocadas com massa de areia e cimento, interna e externamente, em péssimo estado de conservação, possuindo diversas trincas e fissuras, além da infiltração e umidade por todos os ambientes. Verificam-se no porão adaptações recentes com o incremento de novas técnicas e materiais, como tijolos de cimento e laje pré-fabricada de concreto (figura 11), porém, nitidamente sem respaldo técnico para a execução e planejamento dos serviços.

Figura 14 - Detalhe do porão utilizado como habitação e o estado da estrutura local.

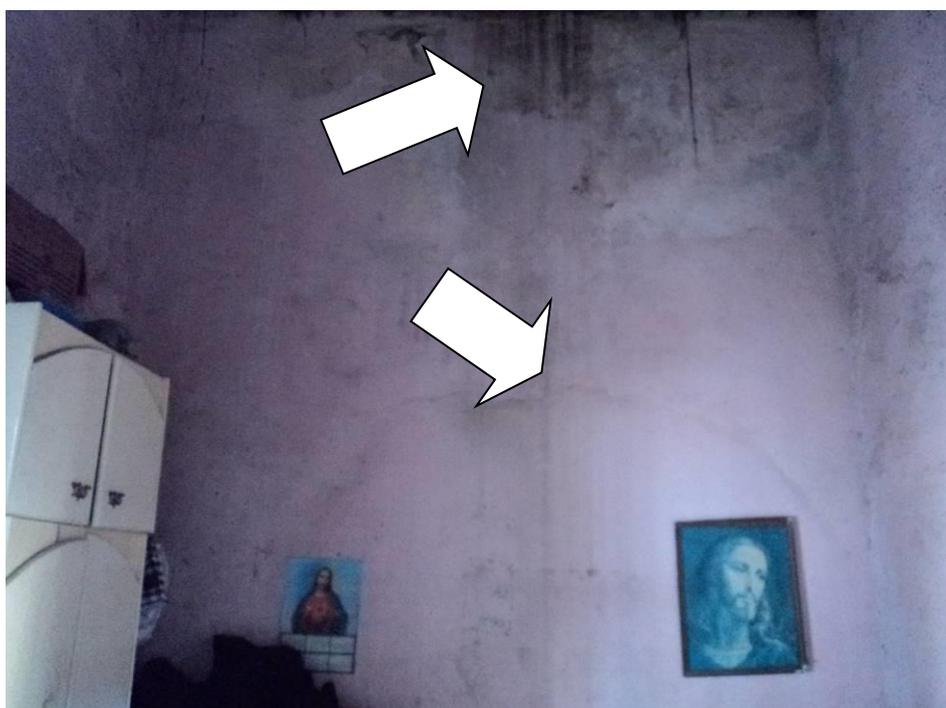
Em áreas úmidas de compartimentos exclusivos encontramos revestimento cerâmico, dos demais compartimentos argamassa convencional, em estado avançado de deteriorização e repletos de umidade provocada pelas trincas e fissuras (figura 15).

Figura 15 - Detalhe da alvenaria interna do ambiente, com infiltrações, trincas e excesso de umidade (e1c1d).

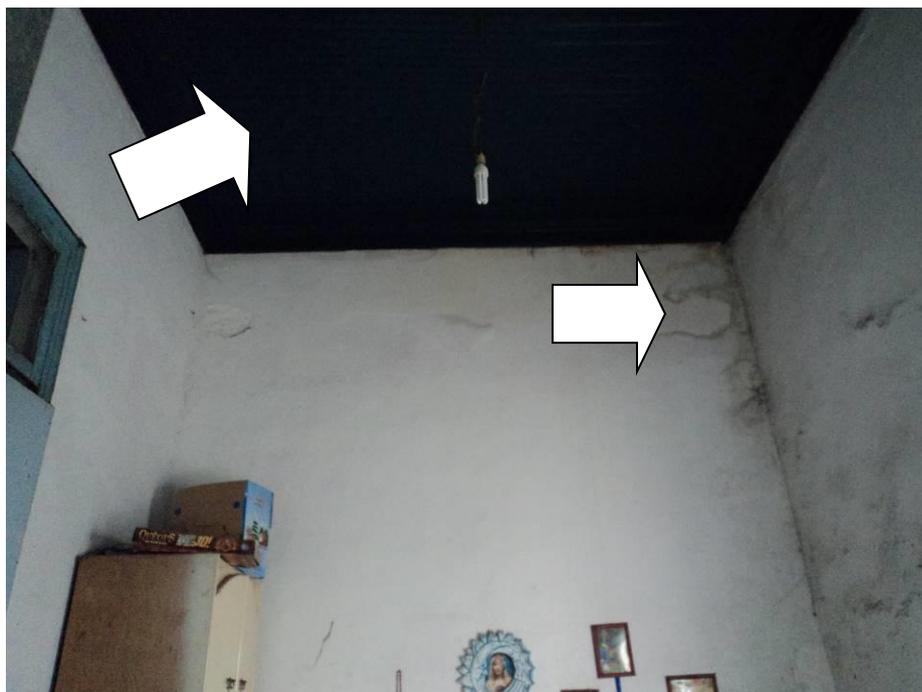
O telhado da edificação é composto por estrutura em madeira de lei e telhas cerâmicas, com calhas e coletores embutidos, sem manutenção, provocando infiltrações em todos os ambientes da edificação. Nos tetos são encontrados forros de madeira de Lei, (figura 16), com falta de manutenção evidente e infiltrações ativas (figura 17).

Figura 16 - Detalhe do forro interno em madeira do ambiente e as infiltrações e umidade nas paredes (e1c4d).

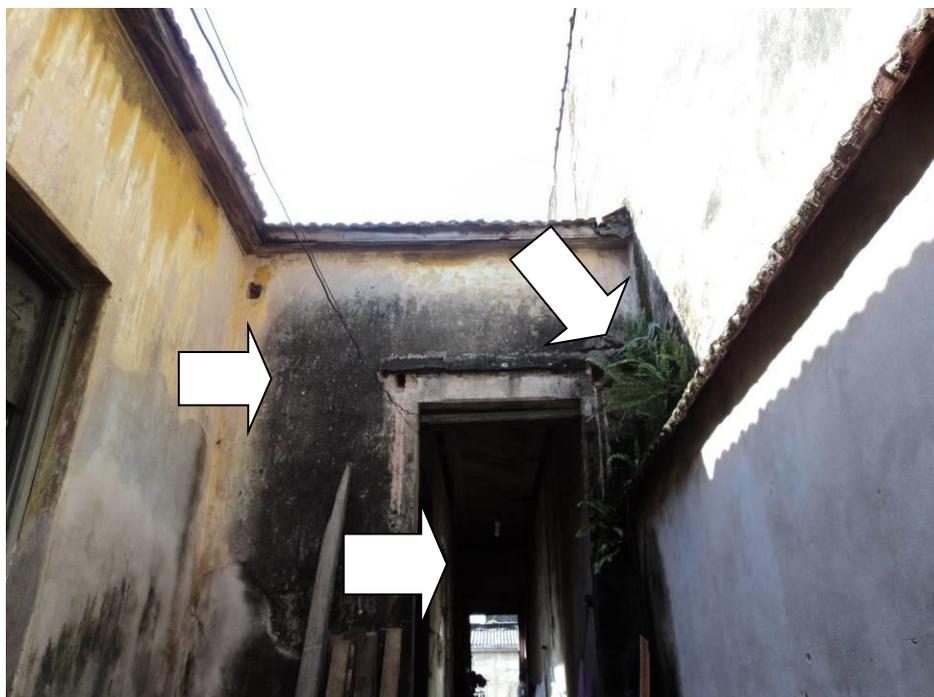
Figura 17 - Detalhe de biodegradação na alvenaria, excesso de umidade na área externa e falta de esquadria, porta, para acesso.

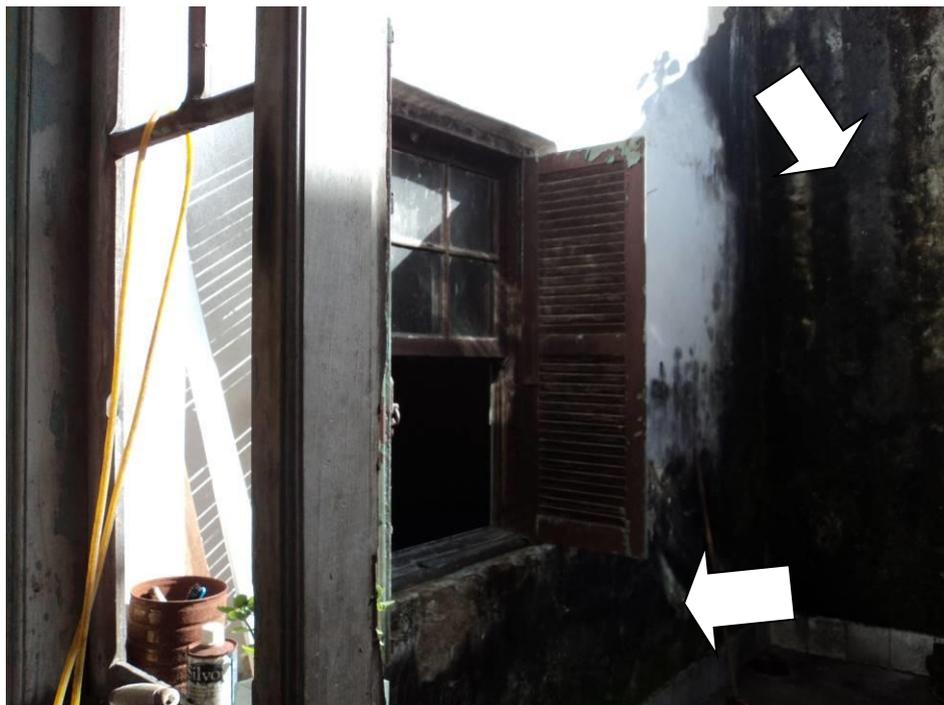
Figura 18 – Excesso de infiltrações e umidade nas paredes.

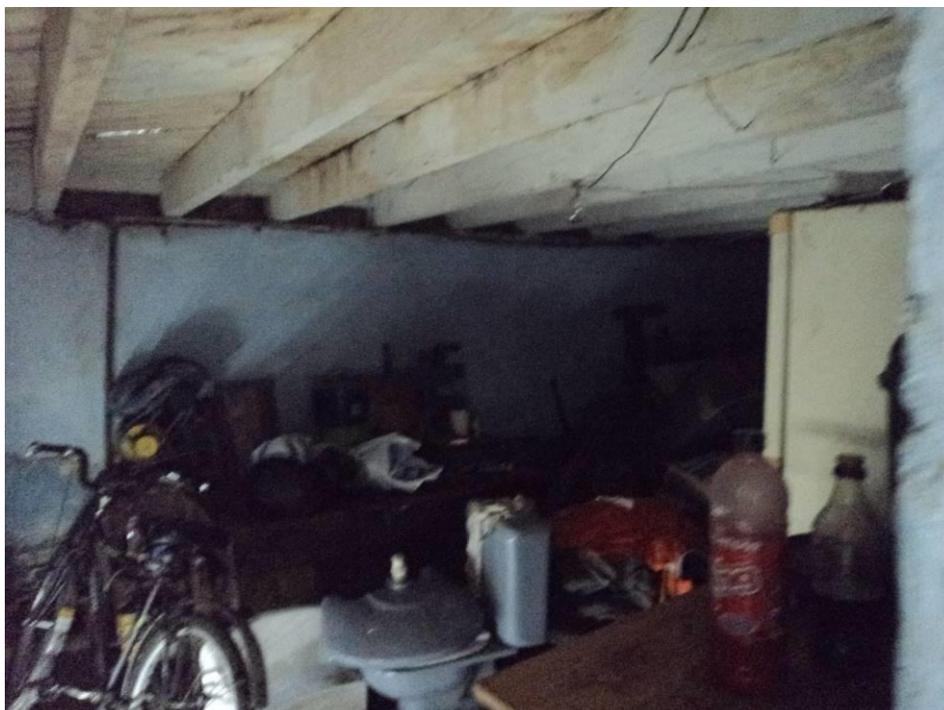
A edificação possui estado de manutenção precário nos ambientes internos, com diversos pontos de infiltração do telhado, falta de esquadrias em ambientes e instalações elétricas e hidráulicas fora dos padrões exigidos pela Norma Brasileira, e sem acessibilidade aos moradores (figura 19).

Figura 19 - Panorama do porão da edificação, utilizado como habitação.

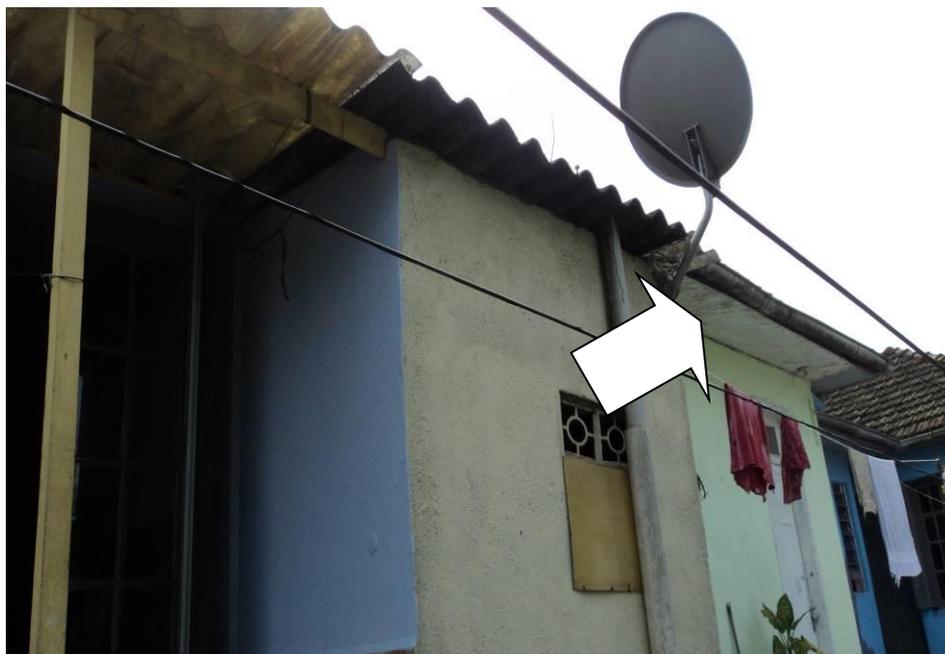
O telhado dos acréscimos do porão é composto por telhas de fibrocimento, estruturados em madeira e sem calhas, possuindo beiral, onde não foram encontradas infiltrações (figura 22 e 23).

Figura 22 - detalhe do telhado e dos anexos externos.
Fonte: Acervo Escritório Modelo UNISANTA – 2015.

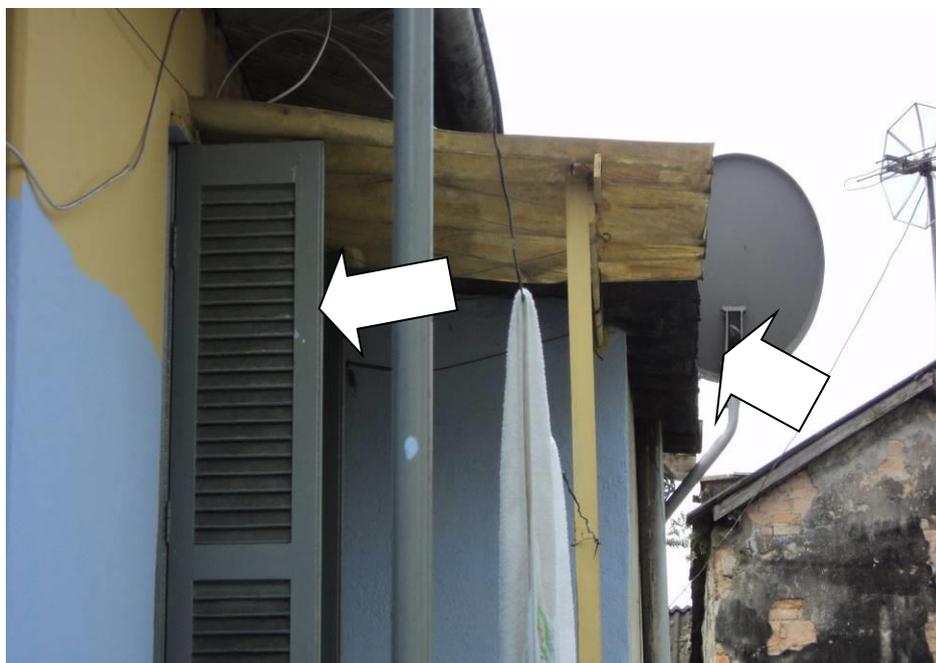
Figura 23 - detalhe dos telhados, esquadrias e dos anexos externos.
Fonte: Acervo Escritório Modelo UNISANTA – 2015.

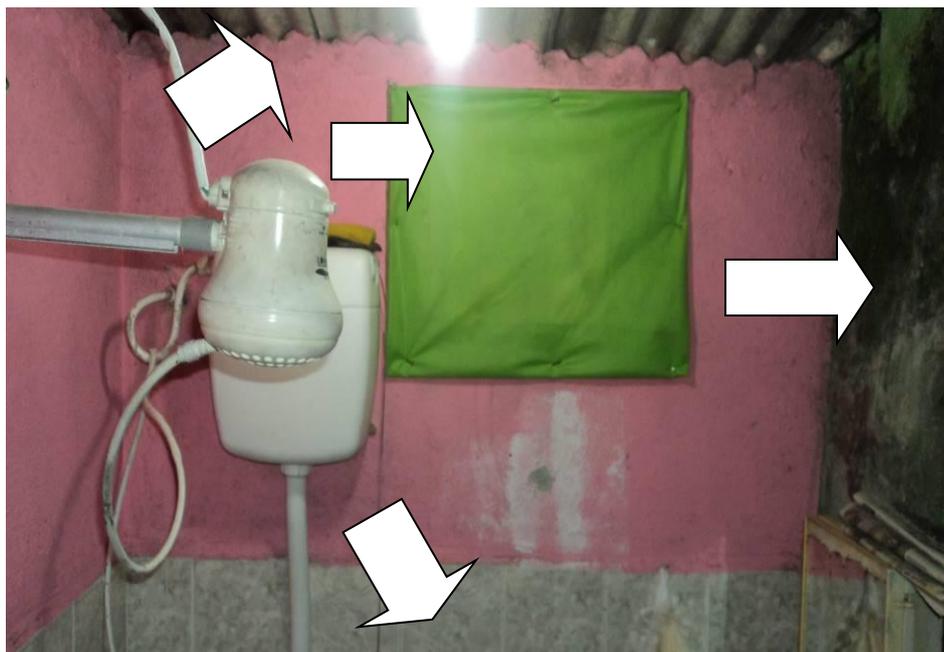
Figura 24 - Detalhe interno de banheiro (e2c1b), com falta de forro, esquadria obstruída, meia barra de revestimento cerâmico na parede e infiltração excessiva nas áreas de alvenaria que não possuem revestimento.

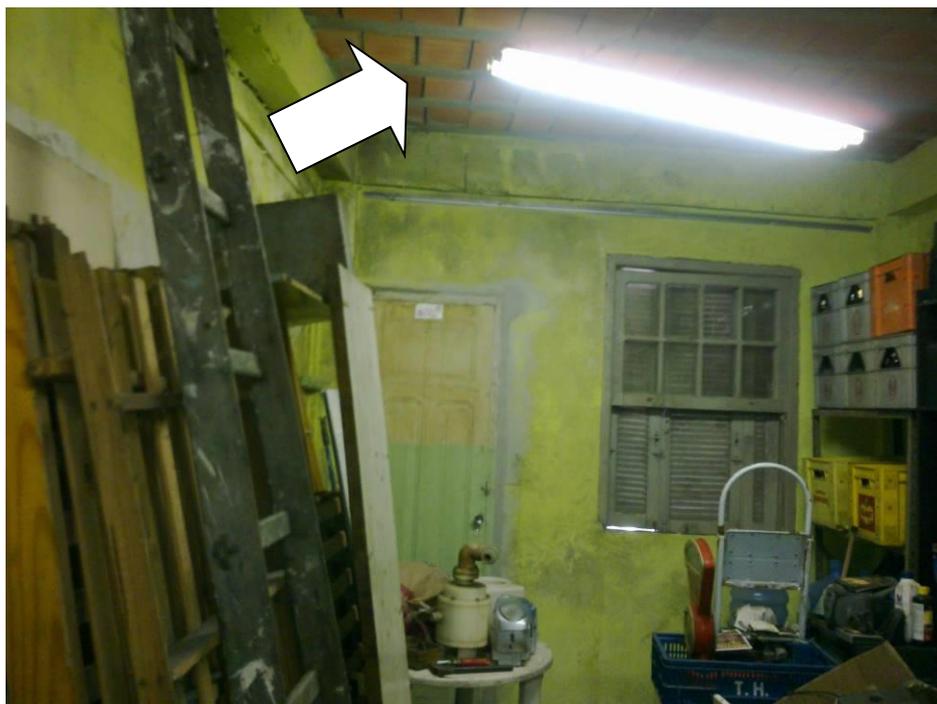
Figura 33 - Detalhe interno de dormitório (e3c6d), com adaptações recentes como instalação de laje pré fabricada de concreto.

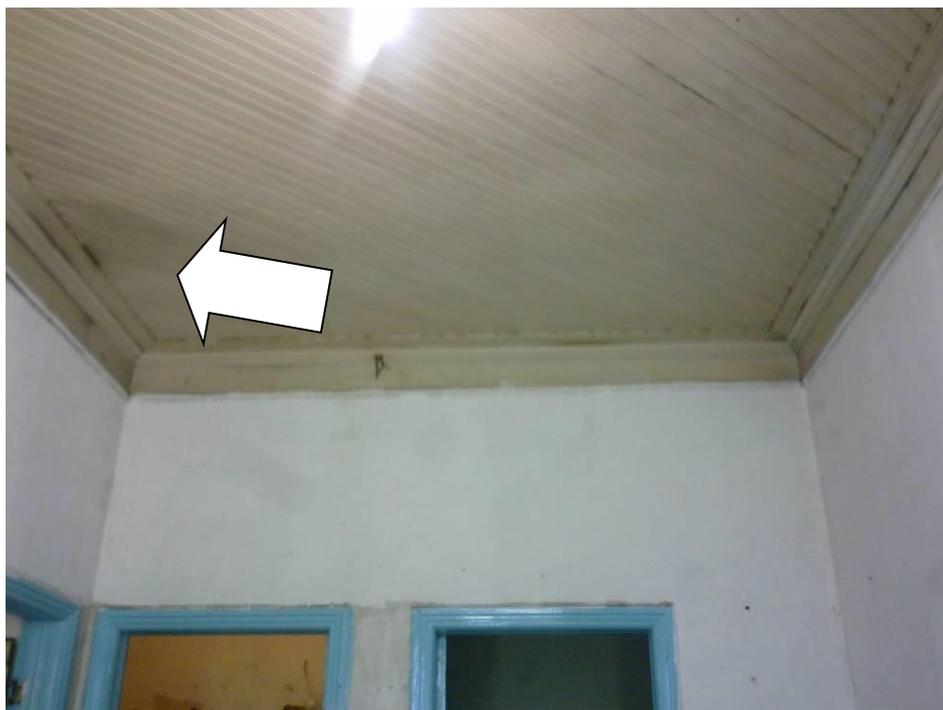
Figura 38 - detalhe do forro interno na edificação, com manchas de umidade provocada por infiltração do telhado.

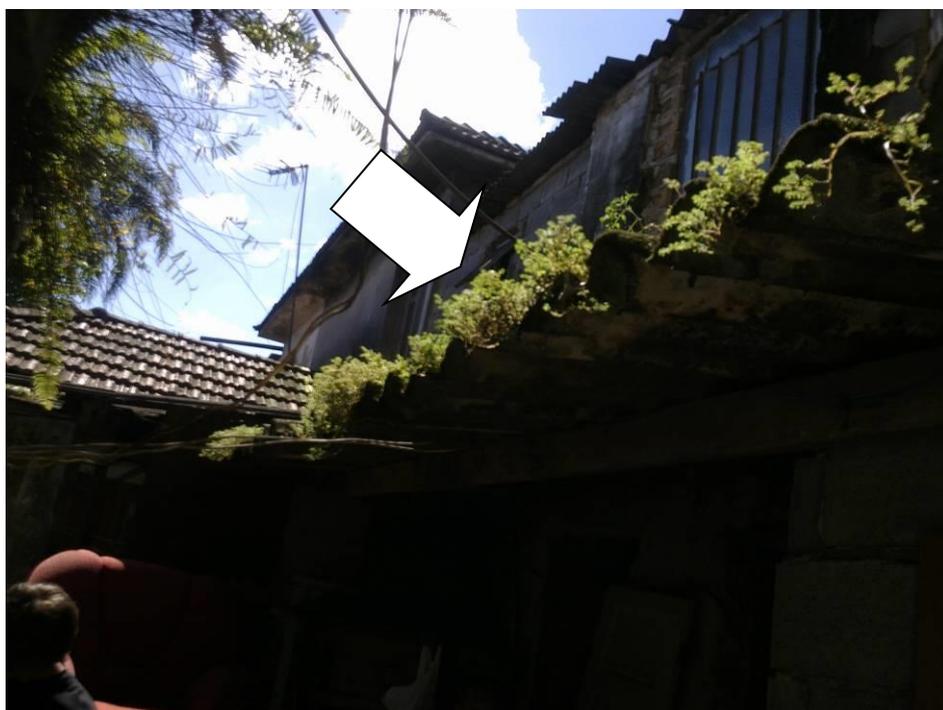
Figura 39 - Detalhe do estado de conservação dos telhados, beirais e calhas da edificação, com grande acúmulo de vegetais e evidente biodegradação dos componentes da cobertura.

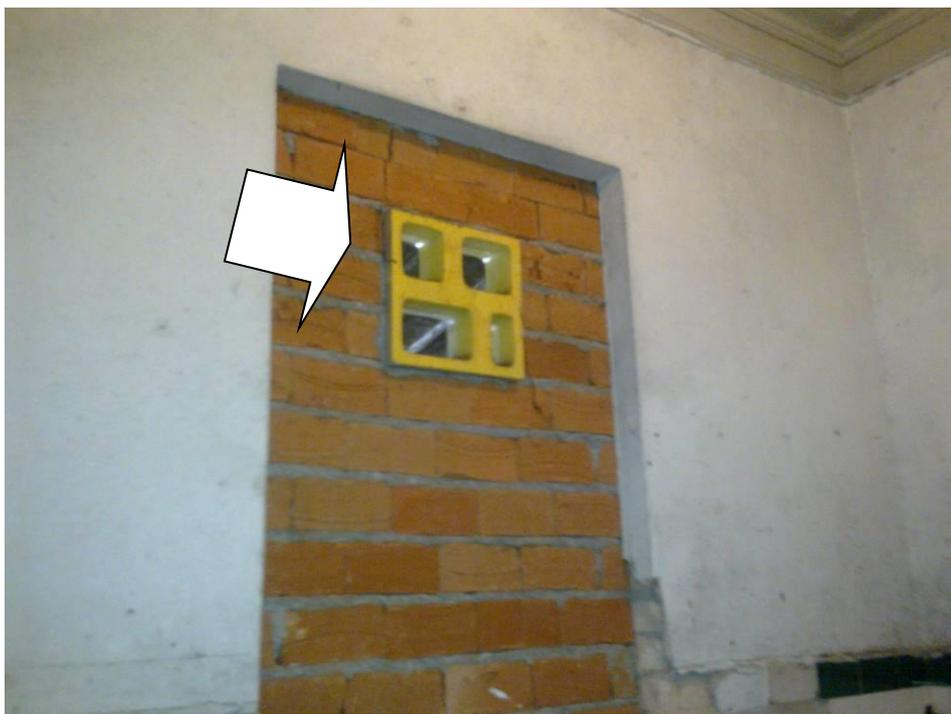
Figura 40 - detalhe da substituição das esquadrias originais internas por elementos vazados (e3acb2).

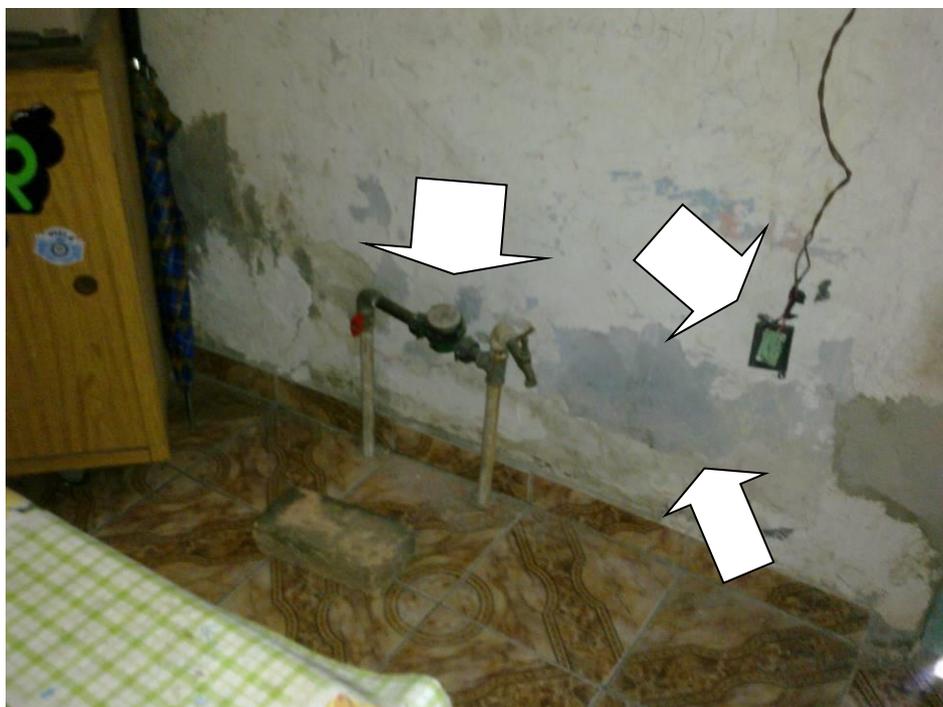
Figura 41 - Detalhe da precariedade das instalações de água e energia elétrica no ambiente (e3c5d), com umidade evidente.

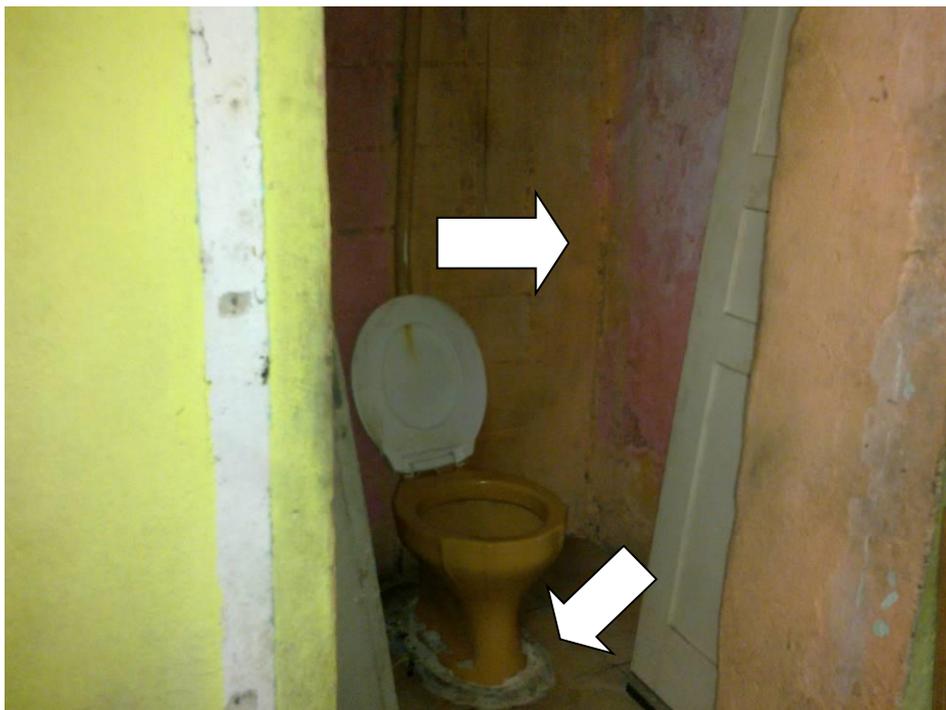
Figura 42 - Detalhe interno de banheiro coletivo (e3acb2), com falta de revestimento cerâmico nas paredes internas e instalação inadequada de vaso sanitário.

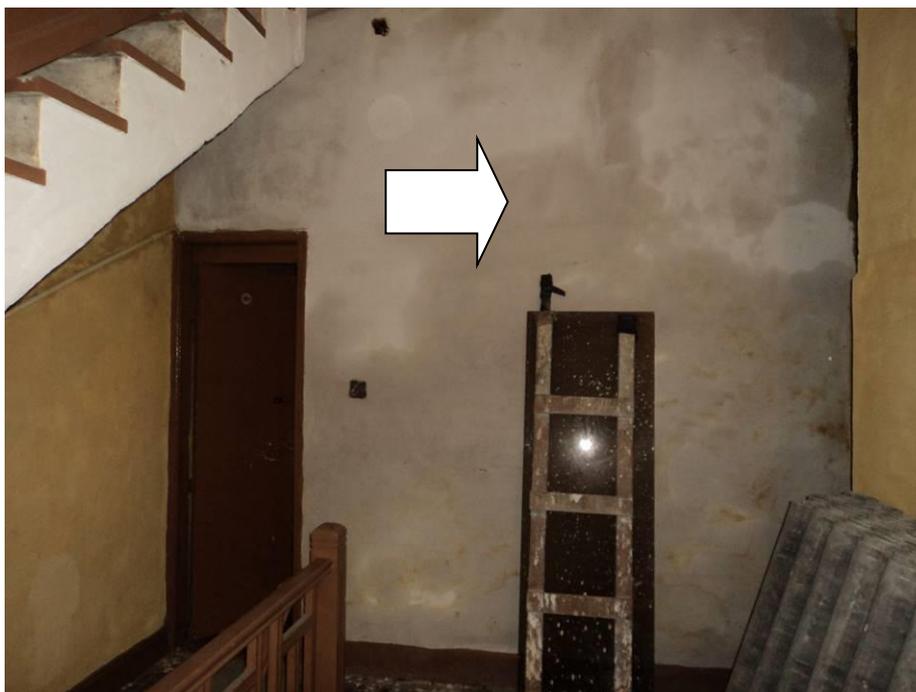
Figura 46 - Detalhe de hall de circulação interno da edificação, com paredes totalmente úmidas.
Fonte: Acervo Escritório Modelo UNISANTA – 2015.

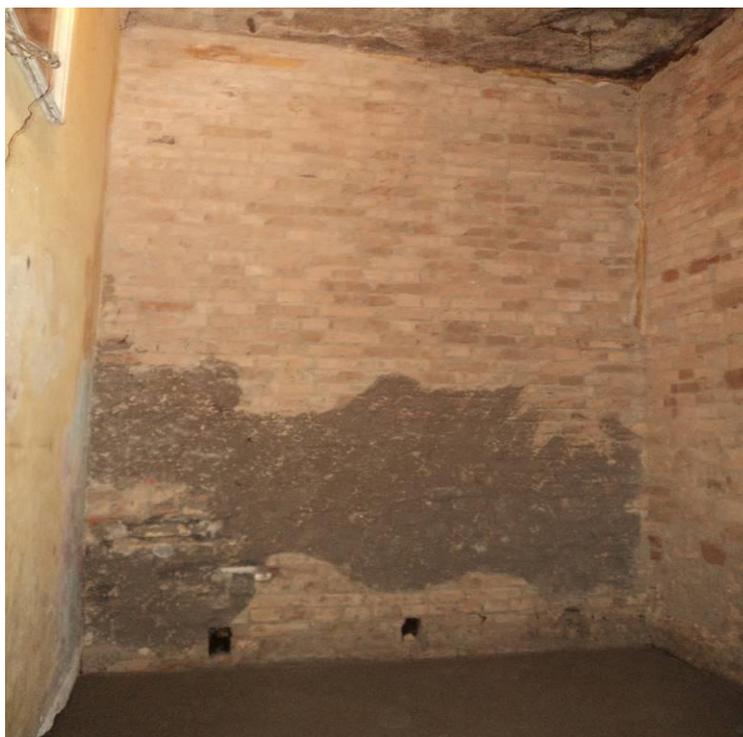
Figura 48 - Detalhe de recuperação da massa em alvenaria interna de uma dependência (e4c12d).

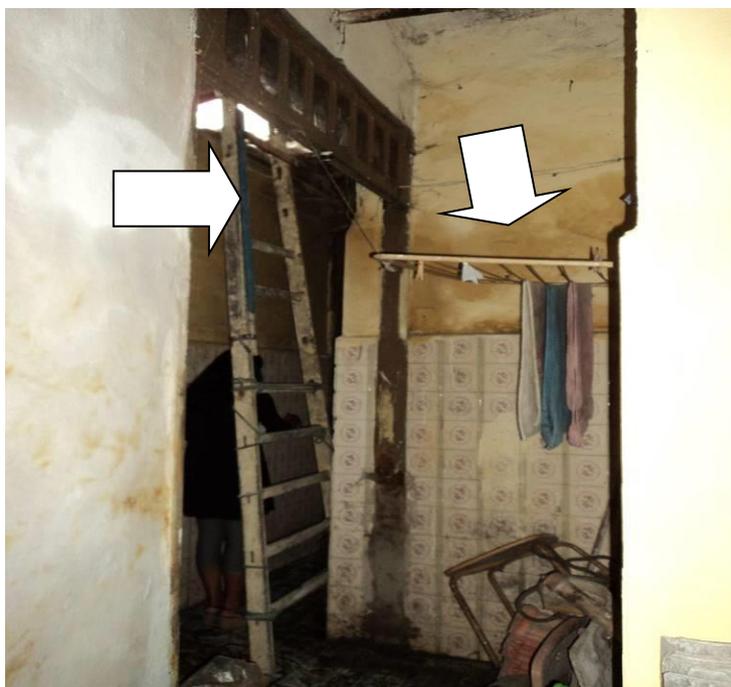
Figura 49 - Detalhe interno de banheiro exclusivo, com falta de porta e infiltração aparente (e4c6b).

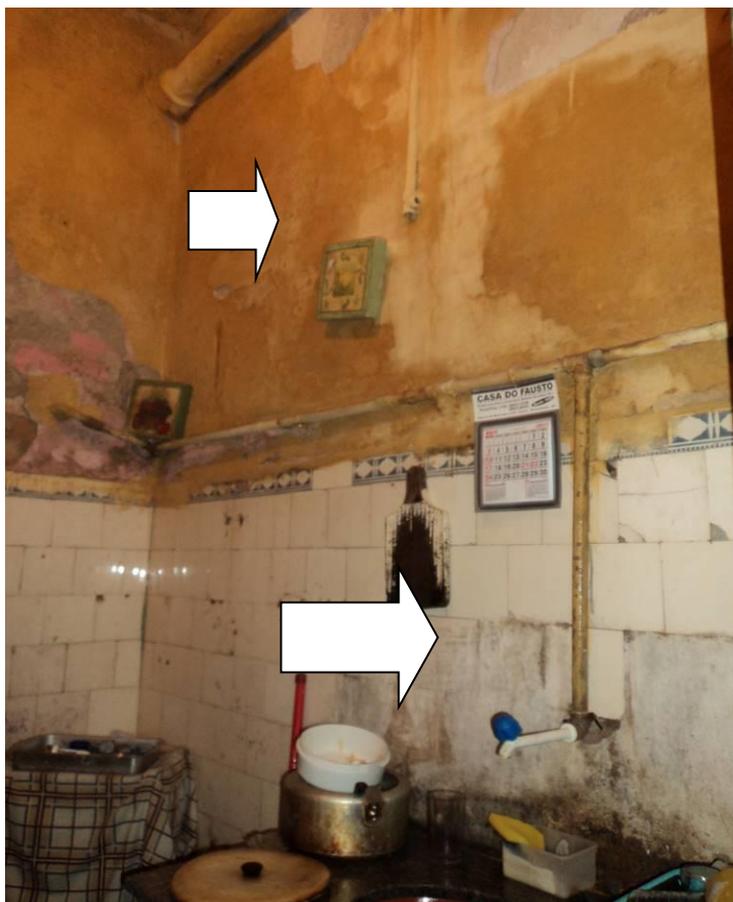
Figura 50 - Detalhe interno de ambiente utilizado como cozinha (e4c6cz), com infiltrações existentes nas paredes com e sem revestimento cerâmico.

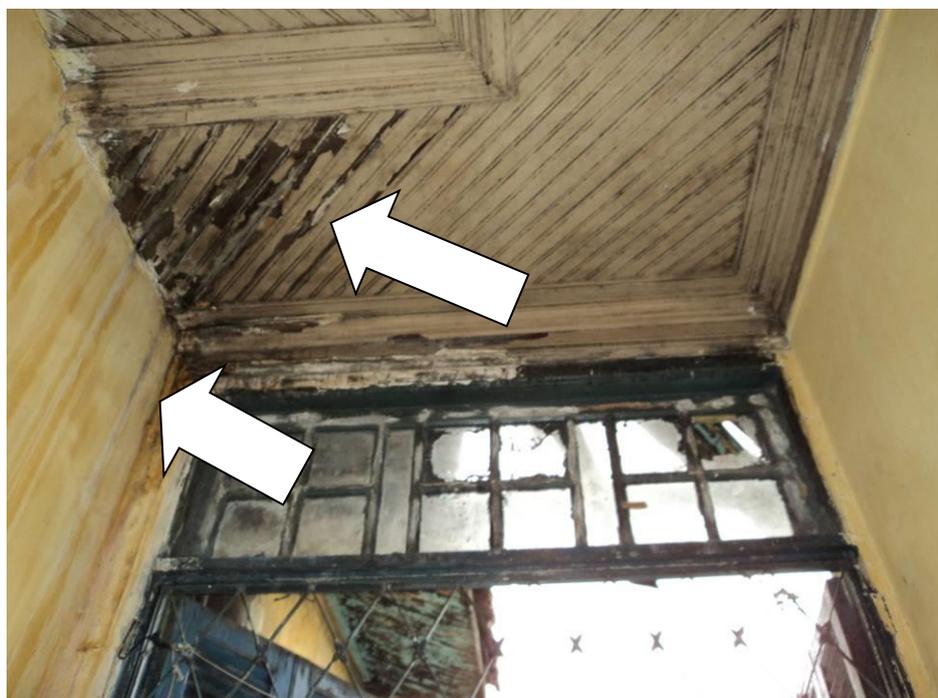
Figura 51 - Detalhe do forro interno da edificação, com infiltração e umidade na parede (e4c12d).

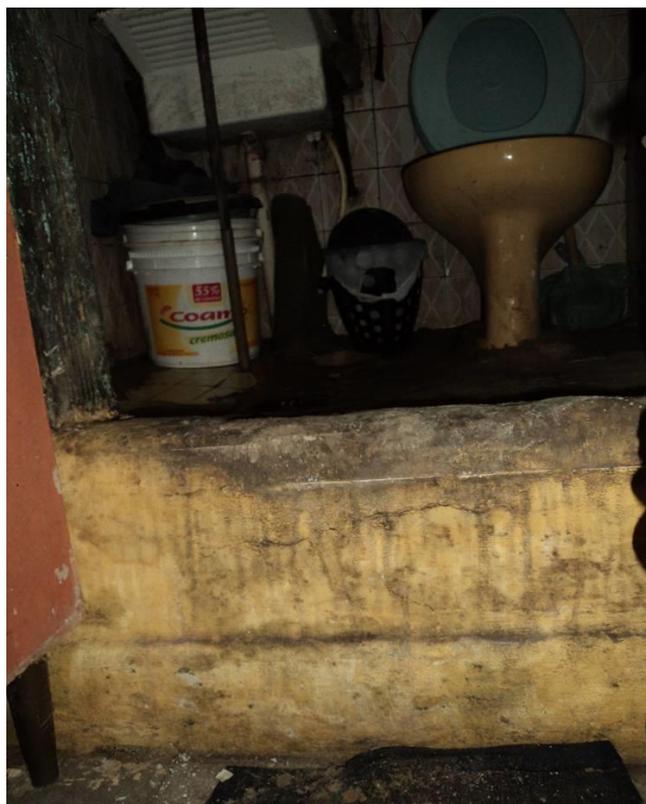
Figura 52 - Detalhe interno de banheiro (e4c7b), com acessibilidade prejudicada e péssimo estado de uso.
