**AVALIAÇÃO DO PROJETO E CONSTRUÇÃO DA BARREIRA MARÍTIMA NA  
USINA NUCLEAR ANGRA I QUANTO A SUA VIABILIDADE E EFICIÊNCIA NA  
PROTEÇÃO DA FAUNA MARINHA**

Dissertação apresentada a  
Universidade Santa Cecília como parte  
dos requisitos para obtenção de título  
de mestre no Programa de Pós-  
Graduação em Auditoria Ambiental,  
sob a orientação do Prof. Dr. Tomás  
Ángel del Valls Casillas.

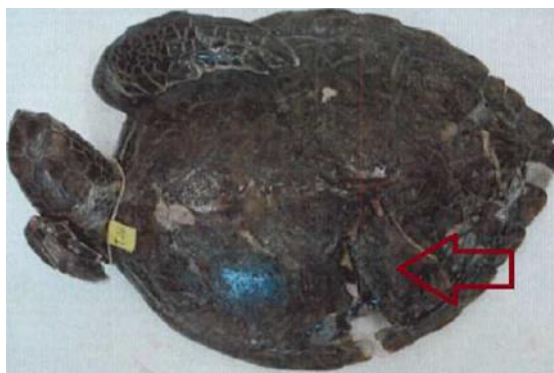
Figura 3. Tartaruga lealmente atingida pela pá mecânica.  
Fonte: processo nº 0031063-82.2016.4.02.5111.

Encontra-se na Figura 3 e 4 locais de danos as tartarugas, dos quais a usina Angra I é responsável pela lesão causada, assim como na Figura 5 representando uma visão conceitual do local específico.

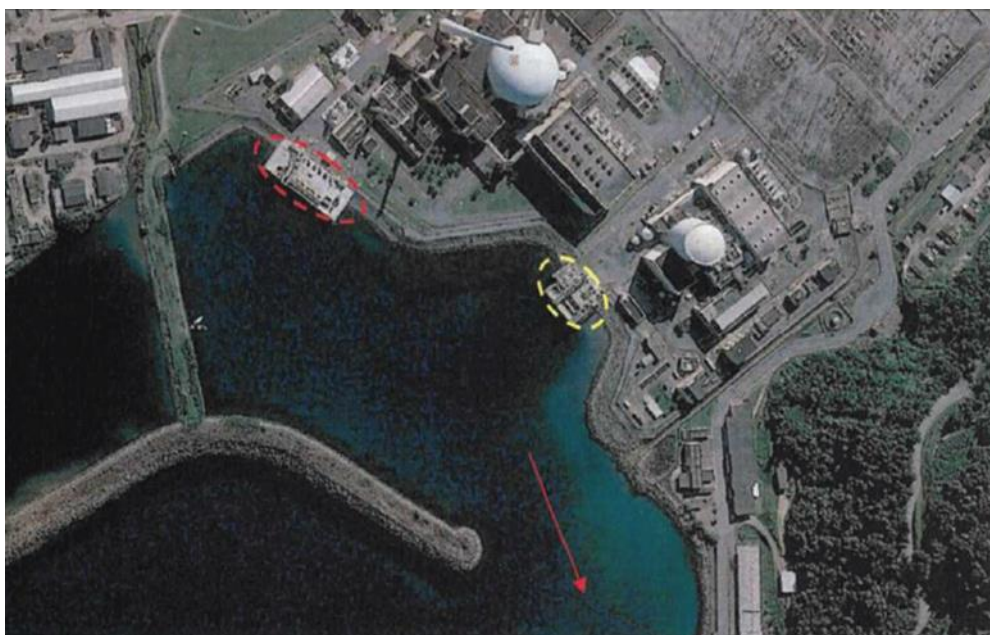
Figura 6. A Imagem de satélite, área das Usinas de Angra I e Angra II; destaque em amarelo para a estrutura de captação de água de Angra I; Em vermelho, Angra II. Seta indica a abertura para entrada de água para a Enseada de Itaorna.

As Figuras 7 a 8 representam a estrutura de captação de água em Angra I e II indicando a abertura para entrada de água para a Enseada de Itaorna, onde ocorre a captação, assim como sua estrutura de captação de água, detalhes de pás mecânicas (*skiper*) que limpa a grade fixa, sendo a pá mostrada na posição fechada em seu curso final, após ter percorrido todo seu trajeto de limpeza que conduzem os resíduos para uma caçamba, comum para as suas estruturas de limpeza.

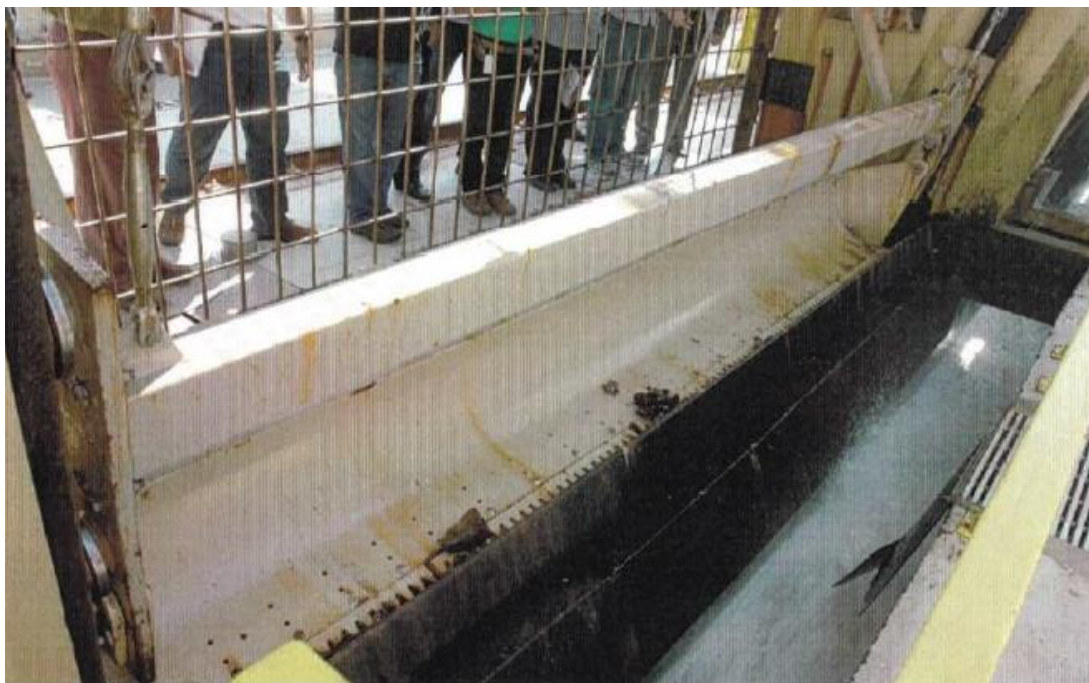
Figura 8. Detalhes de pá mecânica (*skiper*) que limpa a grade fixa. A pá mostrada está na posição fechada em seu curso final, após ter percorrido todo seu trajeto de limpeza. Nessa posição os resíduos são depositados na canaleta com jatos d'água que conduzem os detritos para uma caçamba, comum para as suas estruturas de limpeza. O conteúdo recolhido é visível para os funcionários do setor.

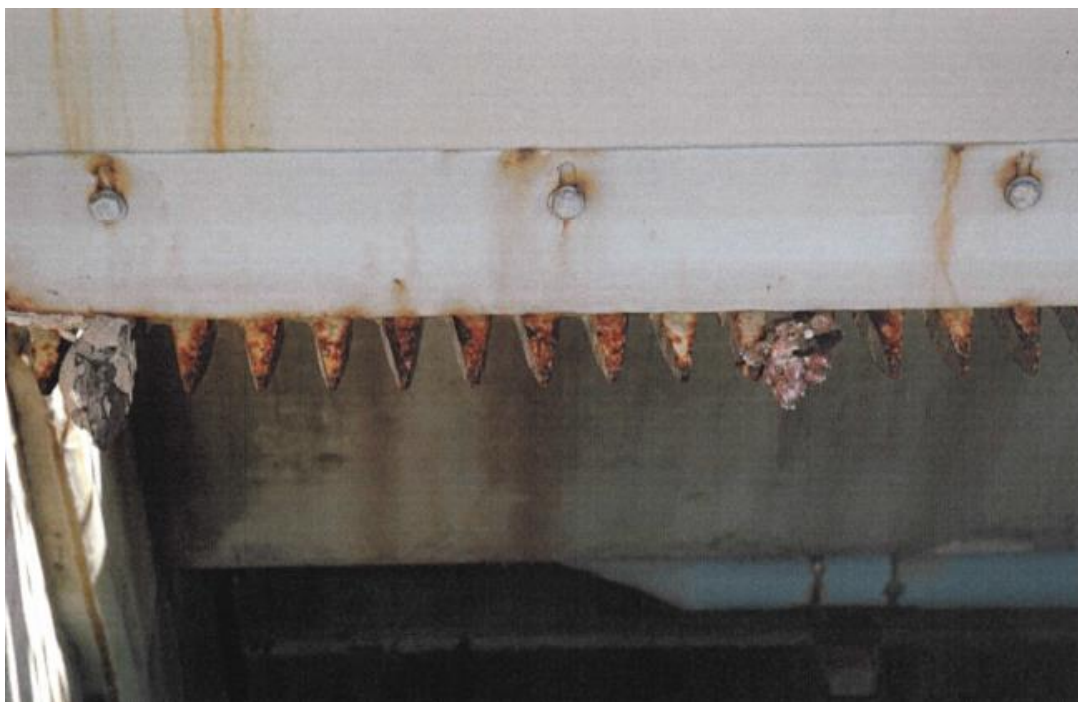
Figura 9. Detalhe dos "dentes" da pá mecânica. Eles se encaixam entre as barras da grade fixa para uma melhor limpeza.

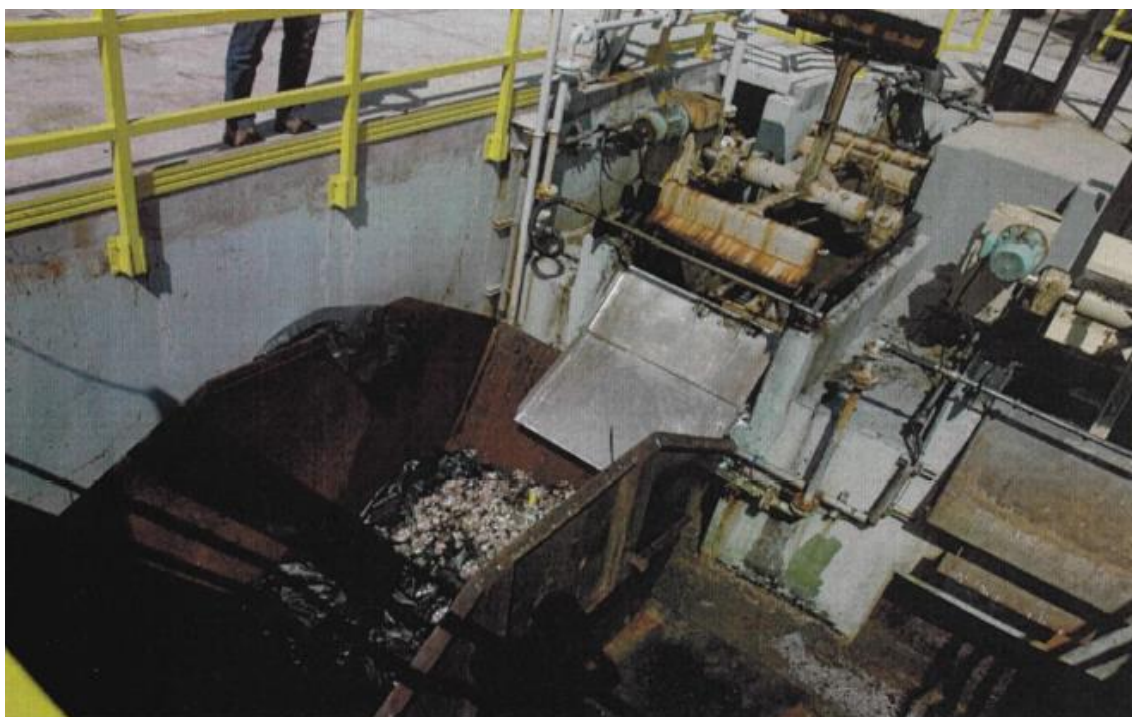
Figura 10. Caçamba onde são depositados rejeitos resultantes da limpeza das grades fixas.

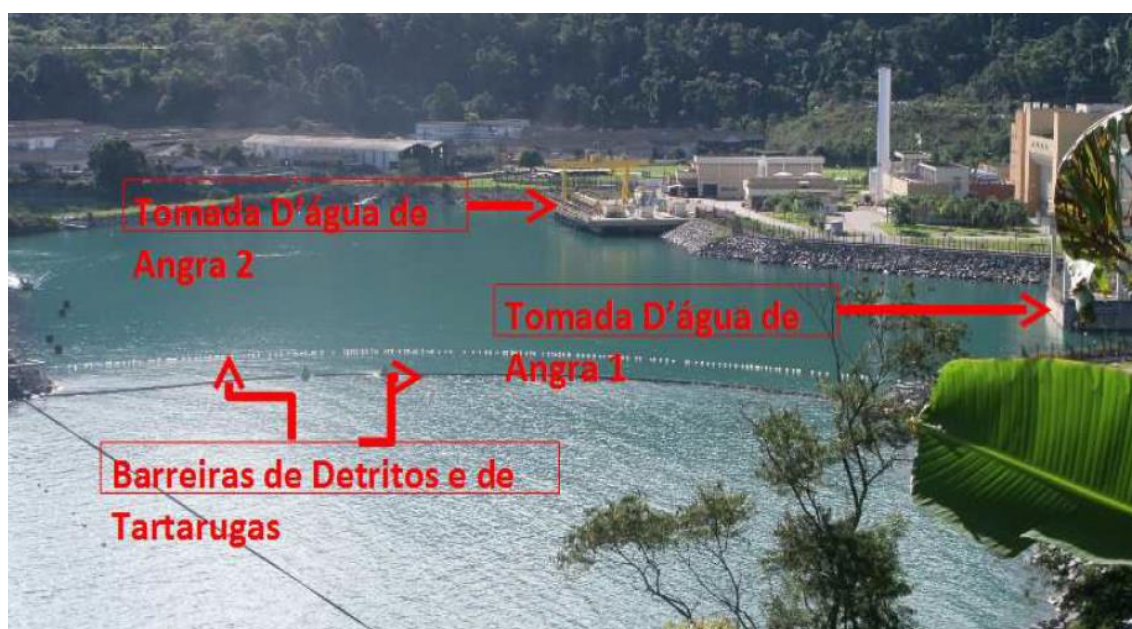
Figura 12. Esquema de projeto de Barreiras de detritos e de tartarugas, tomada d'agua de Angra I, tomada d'agua de Angra II.

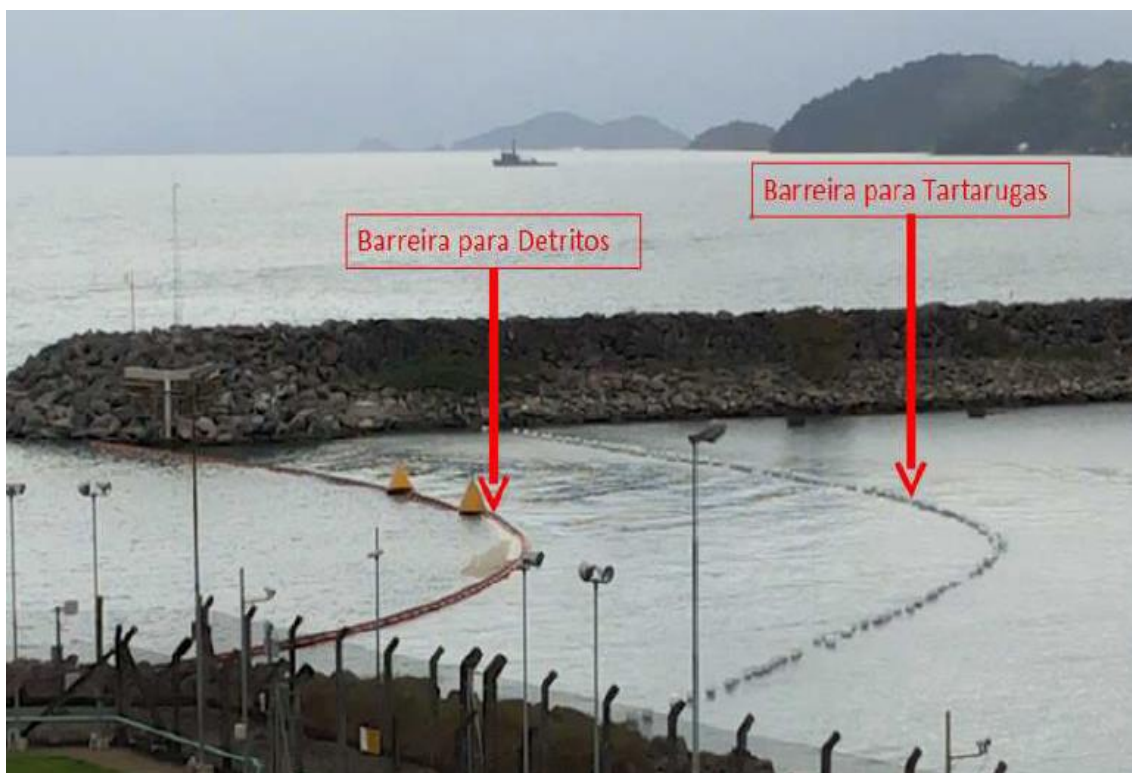
Figura 13. Barreira para Detritos, Barreira para Tartarugas, para proteção da usina de Angra.  
Fonte: nº 0031063-82.2016.4.02.5111.

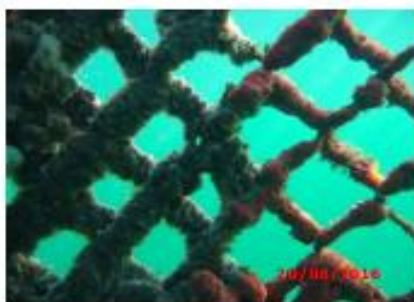
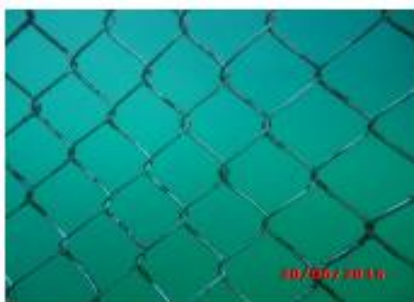
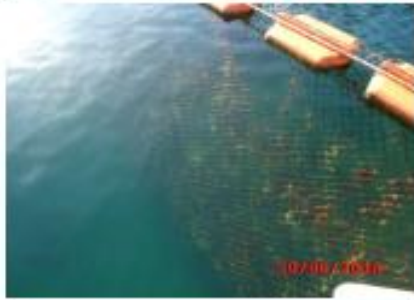
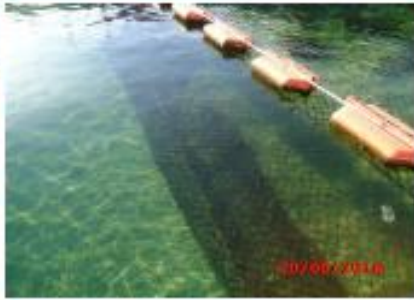
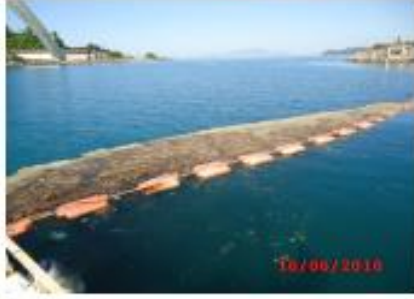
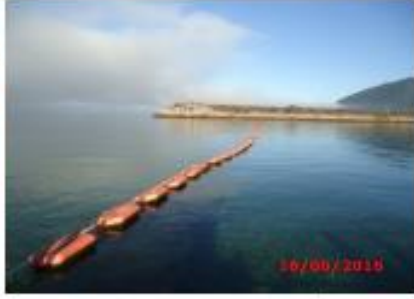
| | | Relatório de Inspeção Visual | | | |
|---|--|---|--|---|--|
| <b>1 - Danos mecânicos?</b> <input type="checkbox"/> Sim <input checked="" type="checkbox"/> Não | | <b>2 - Presença de sucatas?</b> <input type="checkbox"/> Sim <input checked="" type="checkbox"/> Não | | | |
| <b>4 - Corrosão?</b> Integro. | | | | | |
| <b>7 - Estado da tela de proteção. Descrever o estado geral:</b> Limpeza geral sendo executada. | | | | | |
| <b>OBSERVAÇÕES:</b> Serviços sendo executados diariamente e sendo feita a coleta de resíduos acumulados caso encontrados. Nas datas de 21,22,23,24,27,28,29,30 de Junho não foi realizada manutenção preventiva na tela devido ao atendimento na intervenção das tomadas de água para refrigeração da Usina ANGRA 1. | | | | | |

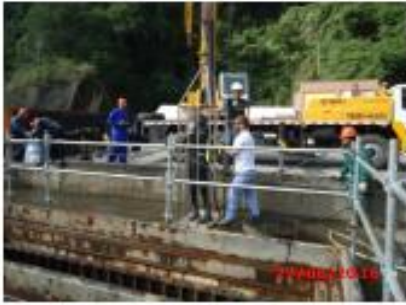
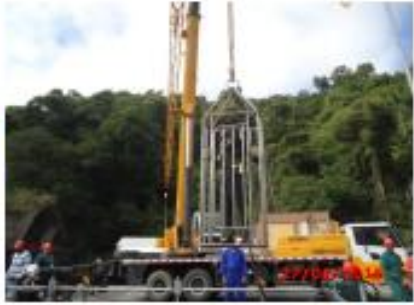
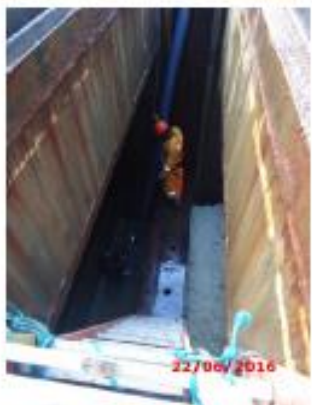
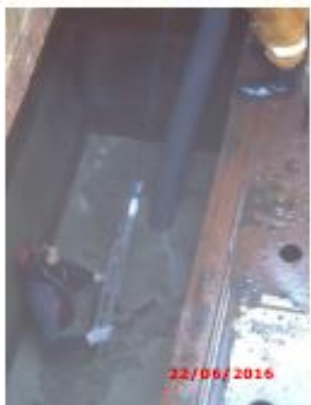
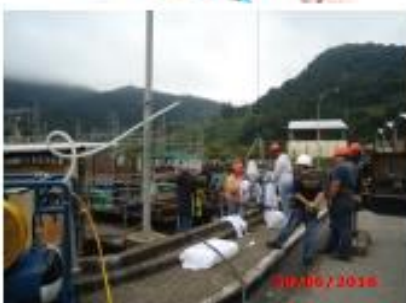
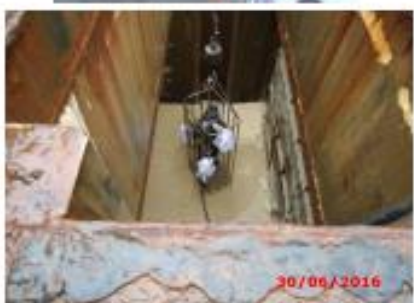
| | | Relatório de Inspeção Visual | | | |
|---|---|---|---|---|--|
| <b>1 - DESCRIÇÃO GERAL:</b><br><br><b>LIMPEZA DAS GUIAS DOS STOP LOGS DA TOMADA D'ÁGUA EXTERNA.</b><br><br><b>CANAL DE DESCARGA DE ÁGUA DE CIRCULAÇÃO (SUL) :</b><br>a) Posicionamento de bombas elétricas para Dreno<br>b) Inspeção visual<br>c) Vedação. | | | | | |
| <b>OBSERVAÇÕES:</b> As fotos acima dizem respeito ao apoio aos processos de manutenção a Usina Nuclear ANGRA 1. | | | | | |

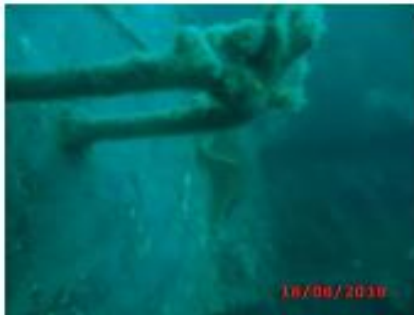
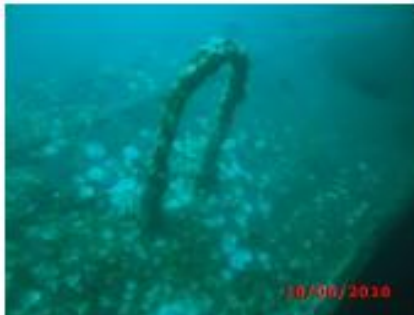
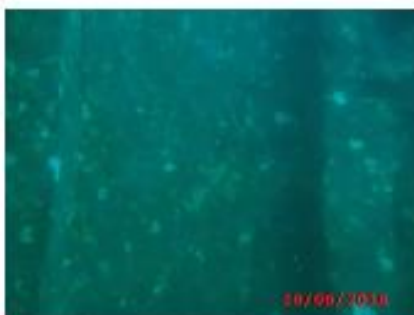
| | | Relatório de Inspeção Visual | | | |
|---|---|---|---|---|--|
| <b>1 - DESCRIÇÃO GERAL:</b><br><br>LIMPEZA DAS GUIAS DOS STOP LOGS DA TOMADA D'ÁGUA EXTERNA (ANGRA 1). | | | | | |
| <b>OBSERVAÇÕES:</b> As fotos acima dizem respeito ao apoio aos processos de manutenção a Usina Nuclear ANGRA 1. | | | | | |
