OTIMIZAÇÃO EM UMA LINHA DE INSPEÇÃO DE BOBINAS DE AÇO  
LAMINADO A FRIO

Dissertação apresentada à Universidade Santa Cecília como parte dos requisitos para obtenção de título de mestre no Programa de Pós Graduação em Engenharia Mecânica, sob orientação de: Prof.Dr. Marcos Tadeu Tavares Pacheco, e Prof. Willy Ank de Morais

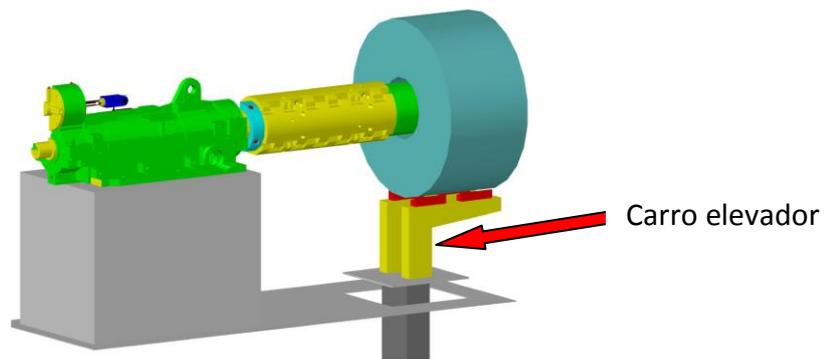
**Figura 1.1 - Carro elevador retirando bobina do mandril da enroladeira**

O carro elevador de bobinas de saída, equipamento para retirar a bobina do mandril da enroladeira, tem limitação na altura. Porém quando necessita retirar o miolo da bobina no mandril, não há altura suficiente para o carro elevador atingir o miolo devido tal limitação. O carro elevador trabalha executando movimentos horizontal e vertical. No movimento horizontal, ele movimenta-se acionado por um cilindro hidráulico e faz o percurso sobre um trilho retirando a bobina do mandril da enroladeira e transportando-a para a esteira transportadora de bobinas de saída. No movimento vertical, ele age exatamente como um elevador. Porém é acionado por um cilindro hidráulico onde faz o percurso dentro de guias revestidas com chapas de bronze garantindo sua rigidez e firmeza para executar este movimento de retirada da bobina do mandril da enroladeira (figura 1.1).

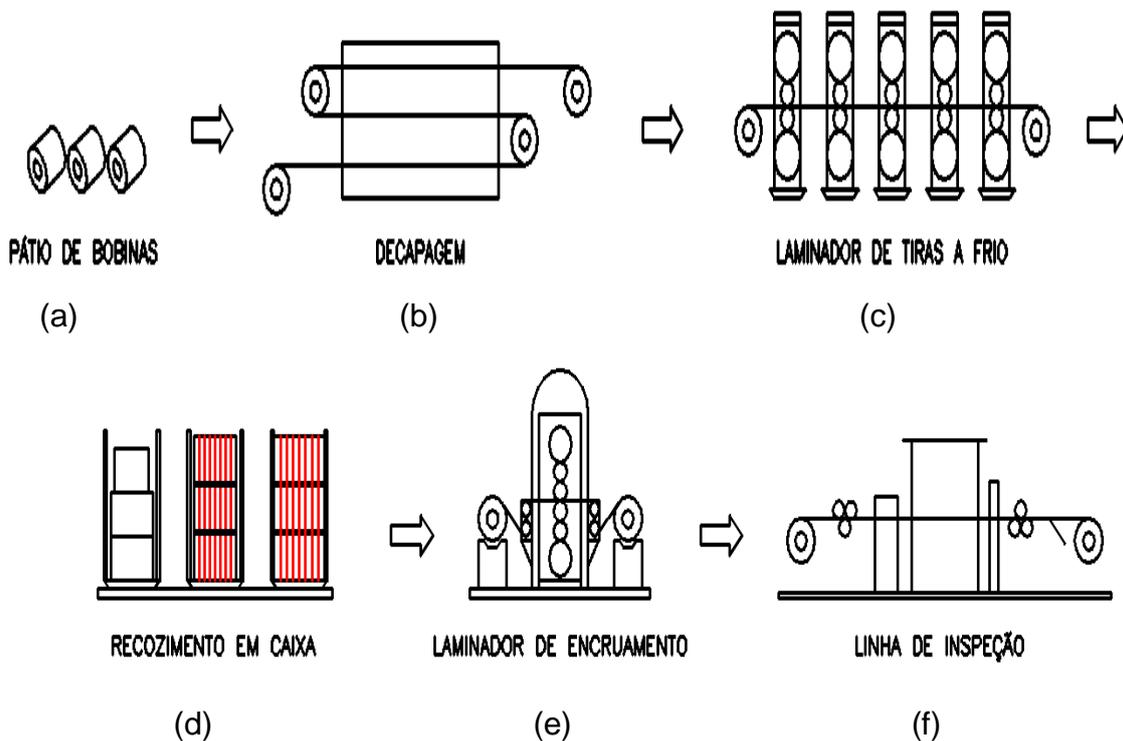
Figura 2.1 - Fluxo de processo da laminação de tiras a frio

O processo na laminação de tiras a frio, inicia-se pela decapagem das bobinas, depois vai para o laminador de tiras a frio, para os fornos de recozimento em caixa, para o laminador de encruamento e por fim a linha de inspeção, conforme esquematizado na figura 2.1.

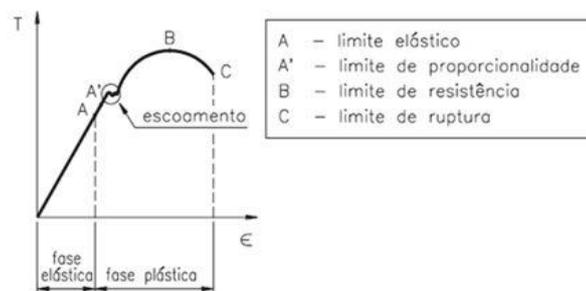
**Figura 2.2 - Diagrama da curva de tração**

térmico de recozimento. Após esta fase, o material fica muito dúctil e passa a apresentar um patamar de escoamento, conforme percebido a partir de uma curva tensão-deformação similar à esquematizada na figura 2.2. O comportamento plástico do material apresenta instável nesta situação, de forma que não é recomendável trabalhar com o mesmo. A curva de tração exemplificada na figura 2.2 mostra a evolução da tensão em função da deformação, durante um ensaio de tração. Observa-se o patamar de escoamento plástico descontínuo que existe logo após o limite elástico. Se um corpo de prova dessa chapa for submetido a deformação por flexão até o limite elástico a deformação permanecerá regular, mas desde que um ponto da superfície tenha atingido o limite elástico esse ponto vai se deformar plasticamente e, por causa da anomalia da curva de tração, a deformação irá se concentrar neste mesmo ponto. Isso acontece até o momento em que, a tensão aumenta nessa zona, uma nova deformação local se produzirá em um ponto vizinho. Vê-se então que, por causa da presença da anomalia na curva de tração, a deformação não será uniforme, mas se localizará em certas regiões. (IWATA, 2013).

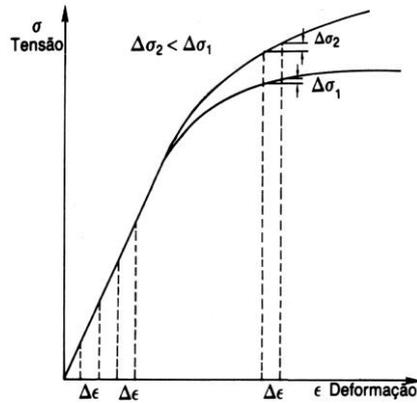
**Figura 2.3 – Efeito do encruamento de um material metálico sobre a curva tensão vs deformação**

O laminador de encruamento é equipado com desenroladeira com mandril expansível no lado da entrada e uma enroladeira no lado da saída. A tira passa na entrada e na saída em rolos tensores. Nada há de particular na operação a não ser a dificuldade de fazer exatamente o passe desejado. A laminação de encruamento tem por fim, melhorar o aspecto da superfície que devido ao recozimento tornou-se fôscas, tornando-a bem plana e brilhante; e aumentar o limite de deformação permanente conforme a figura 2.3. (HORSKY, 2013) .

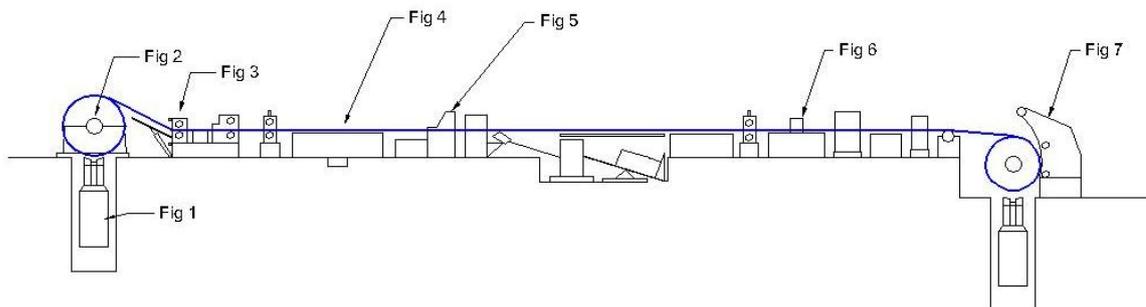
**Figura 2.4 - Fluxo da linha de inspeção**

Antes de enviar a bobina de aço para o cliente, é necessário que ela seja inspecionada. Na linha de inspeção final (figura 2.4), a bobina de aço é inspecionada, pesada, embalada e enviada para o setor de embarque (LEE, 2004).

Fig 1- Carro elevador de bobinas; Fig 2- Mandril da desenroladeira; Fig 3- Rolos propulsores;  
Fig 4- Mesa móvel; Fig 5- Oleadeira; Fig 6- Sistema de busca bordas; Fig 7- Correia tensora;

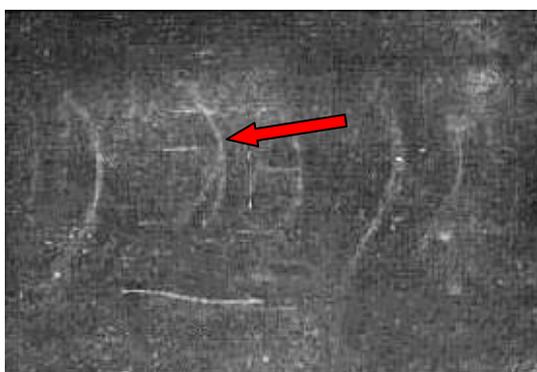
**Figura 2.5 – Quebra de colamento**

Entre os defeitos encontrados os mais comuns são: Casca de laranja, recozimento azul, ferrugem chuva recozimento, risco decapagem, marca d'água, e quebra de colamento (figura 2.5).

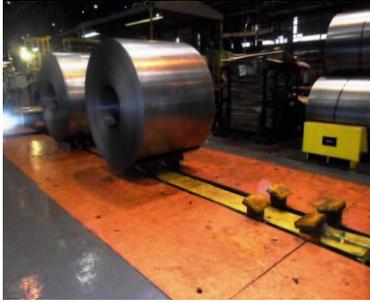
**Figura 2.6 - Esteira para transporte de bobinas**

A esteira transportadora de entrada (figura 2.6) recebe a bobina que é conduzida por uma ponte rolante, e transporta-a até o carro elevador de entrada. Na saída, o carro elevador transporta a bobina até a esteira, em seguida a ponte rolante leva-a para a área de embalagem.

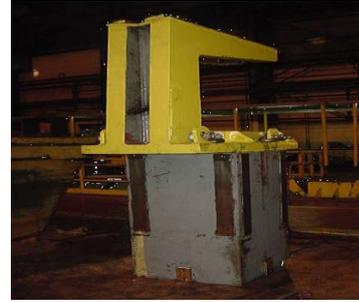
**Figura 2.7 - Carro elevador de bobinas**

O carro elevador de bobinas (figura 2.7), de entrada tem por finalidade retirar a bobina da esteira de entrada e levá-la até o mandril da desenroladeira. Na saída sua finalidade é retirar a bobina, e o miolo da bobina do mandril da enroladeira, e levá-la até a esteira transportadora de bobina de saída (HILINSKI, 2006).

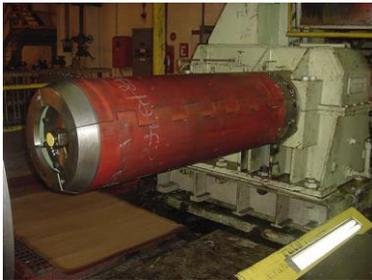
**Figura 2.8 - Mandril da desenroladeira**

De acordo com Ataíde (2011) o mandril da desenroladeira é um equipamento que foi projetado de uma maneira que contrai e expande (figura 2.8). Ele contrai-se na hora em que recebe a bobina, e logo que a mesma está posicionada se expande para prendê-la, de forma que mesmo ela entrando no processo de desenrolar, não escorregue e nem se solte do mesmo.

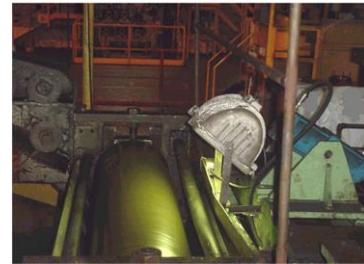
**Figura 2.9 - Rolos propulsores**

Os rolos propulsores são cilindros confeccionados com aço carbono, são revestidos com poliuretano (figura 2.9), tem por finalidade tracionar e guiar a tira. Devido ter contato direto com o material, precisam estar sempre limpos e ajustados para trabalhar em sincronismo, para não causar marcas ou defeitos no material (HOFHERR C, 2013).

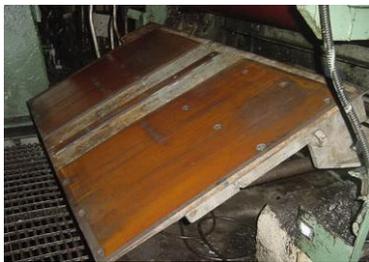
**Figura 2.10 - Mesa móvel**

A mesa móvel é uma estrutura com o formato de uma placa retangular, (figura 2.10) acionada por cilindros pneumáticos e revestida com placas de celeron, a fim de proteger e evitar imperfeições nas tiras. Tem por finalidade servir de apoio para a passagem da tira na ausência da oleadeira.

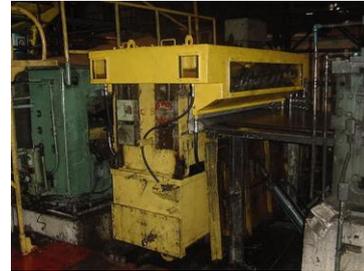
**Figura 2.11 - Oleadeira**

A Oleadeira é um equipamento com um tanque acoplado para armazenamento de óleo, e com um sistema de bicos *sprays* para pulverizar o óleo sobre a tira de aço durante a passagem da mesma pelo equipamento (figura 2.11). Porém esse equipamento tem uma especificidade, ou seja, ele percorre sobre um trilho acoplado a linha, e somente é utilizado quando o material necessita de uma proteção de óleo.

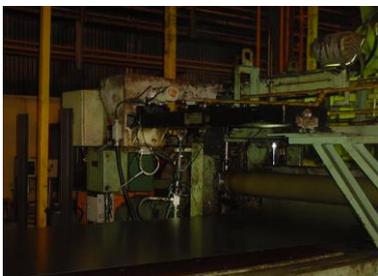
**Figura 2.12 - Sistema de busca bordas**

O busca bordas é um conjunto de instrumentos com um processador de sinal, um servo atuador com um sensor de leitura, que tem a finalidade de manter o alinhamento da tira durante o processo até o mandril da enroladeira na figura 2.12 (ATAÍDE, 2011).

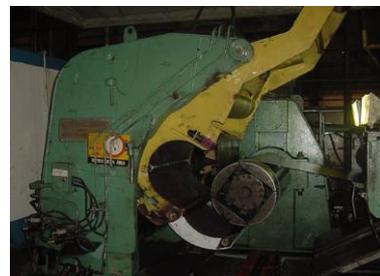
**Figura 2.13 - Correia tensora**

A correia tensora é uma estrutura confeccionada com rolos, cilindros e uma correia (figura 2.13), que tem por finalidade conduzir a tira a posicionar-se no mandril da enroladeira.

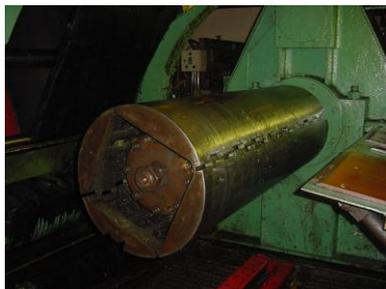
**Figura 2.14 - Mandril da enroladeira**

O mandril da enroladeira trabalha semelhante ao mandril da desenroladeira, porém enrolando a tira (figura 2.14). Após enrolar a tira, a mesma se transforma em uma bobina para ser comercializada(OSAKI, 2012).

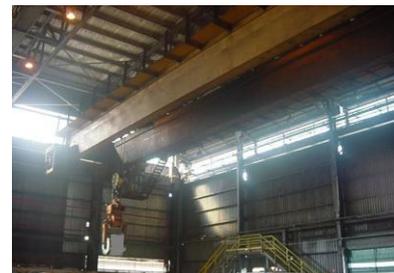
**Figura 2.15 - Ponte rolante**

Assim que a bobina fica pronta e é aprovada pela inspeção final, a mesma é transportada da esteira de bobinas de saída pela ponte rolante (figura 2.15), que transfere para o setor de embalagem e em seguida para o setor de estocagem e embarque, para ser enviada para o cliente.

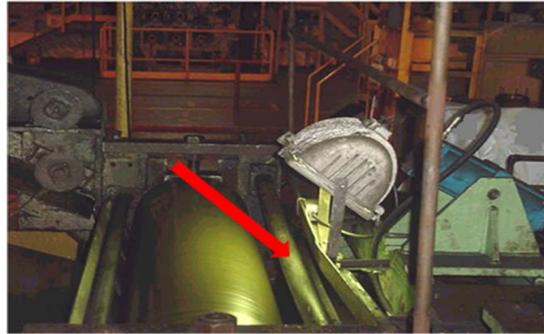
Figura 3.1 - Fixação dos tubos de proteção para os rolos

Foi verificado que os equipamentos críticos eram os rolos propulsores e o carro elevador. Os rolos por serem revestidos com poliuretanos, sofrem cortes com a ponta da tira, quando a mesma inicia o desbobinamento. Quando atingido, dependendo do corte o rolo fica impróprio para o uso, devido causar um defeito no material, ou seja o rolo estampa o material com a marca do entalho realizado pela tira, que é reprovado pela inspeção de qualidade. Portanto para continuar o processo tem que substituir o rolo.

A proposta foi parafusar os tubos na estrutura de sustentação dos rolos (figura 3.1).

A solução adotada nesse trabalho foi a proteção com tubo de aço carbono acoplado a uma chapa de aço, e foi instalado com parafusos antes dos rolos (figura 3.1), sem interferir no projeto original da linha. As alterações foram realizadas durante a parada preventiva mensal, para manutenção da linha.

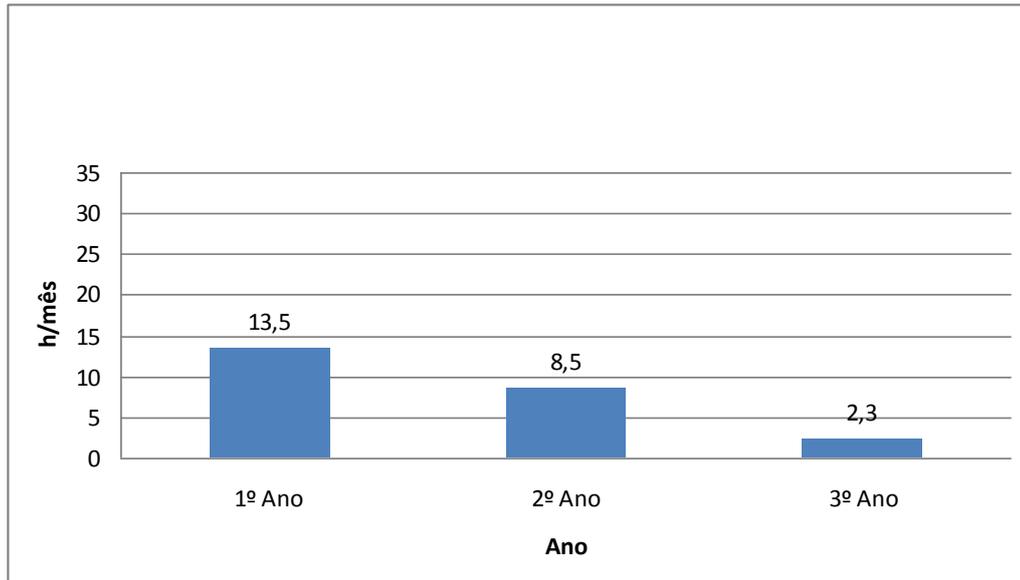
Fig.4.2 - Redução das paradas na linha após a proteção dos rolos

No primeiro ano de acompanhamento e avaliação dos relatórios das paradas da linha, observou-se um tempo médio total de paradas devido as obstruções no revestimento dos rolos de 13,5h por mês. No segundo ano, após a primeira implantação serem efetuadas, observou uma queda para 8,5h por mês. Quando todas as alterações foram concluídas o tempo médio observado de paradas caiu para 2,3h por mês (figura 4.2).

Com a implantação das alterações propostas nesse trabalho observou uma economia de 60 horas anuais no primeiro ano e 134 horas no segundo ano, indicando uma economia de quase 6 dias completos de operação que a linha ficaria inoperante. Em termos percentuais podemos colocar uma otimização no sistema de 37% no primeiro ano e 83 % no segundo ano em termos de paradas de emergência. Com a modificação da instalação da proteção dos rolos, foi verificado que a tira foi guiada para passar entre os rolos, não vindo mais a atingir o revestimento dos mesmos. Foi elaborado um novo plano de monitoramento, e após os levantamentos realizados nos relatórios diários de produção, constatou-se que não havia mais paradas para troca dos rolos por danos gerados pela ponta da tira.

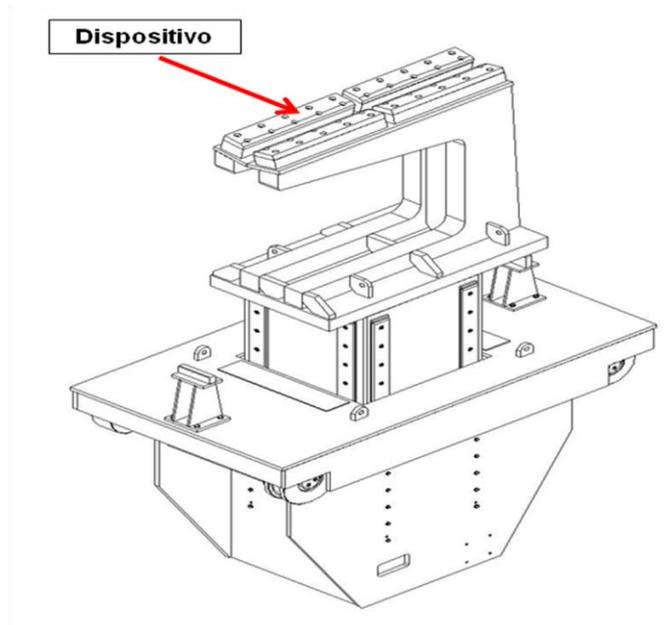
Figura 4.3 - Conjunto do carro elevador de bobinas

Para a retirada dos miolos da bobina, a situação é a mesma, porém o carro elevador não consegue executar a retirada do miolo da bobina no mandril da enroladeira, devido a limitação na altura. Há então a necessidade da intervenção do operador. Geralmente para executar essa tarefa, o operador da linha pede auxílio para um outro colaborador para agilizar o processo.

Esse procedimento além de gerar uma perda de produção, devido a parada da linha, também gera uma condição insegura para o operador auxiliar. Essa é a pior situação de risco de acidentes para o operador auxiliar, porque ele tem um contato direto com o equipamento em operação, e a sua comunicação com o operador do painel de comando ocorre somente por sinais, devido a distância e o excesso de ruídos podendo a qualquer momento ser atingido pelo equipamento, ou pela tira. O processo de retirada do miolo inicia-se com o operador auxiliar aproximando-se do carro elevador para posicionar os calços de madeira sobre o carro elevador, enquanto o outro operador fica no painel de comando aguardando o sinal do operador auxiliar.

Após aprovação deste projeto foi realizada a modificação no carro elevador de bobinas durante uma parada preventiva na linha de inspeção. Foram instalados na parte superior do carro elevador de bobinas, dispositivos em formas de tarugos de aço com furação para instalação das placas de poliuretanos mantendo-se as características originais (figura 4.3).

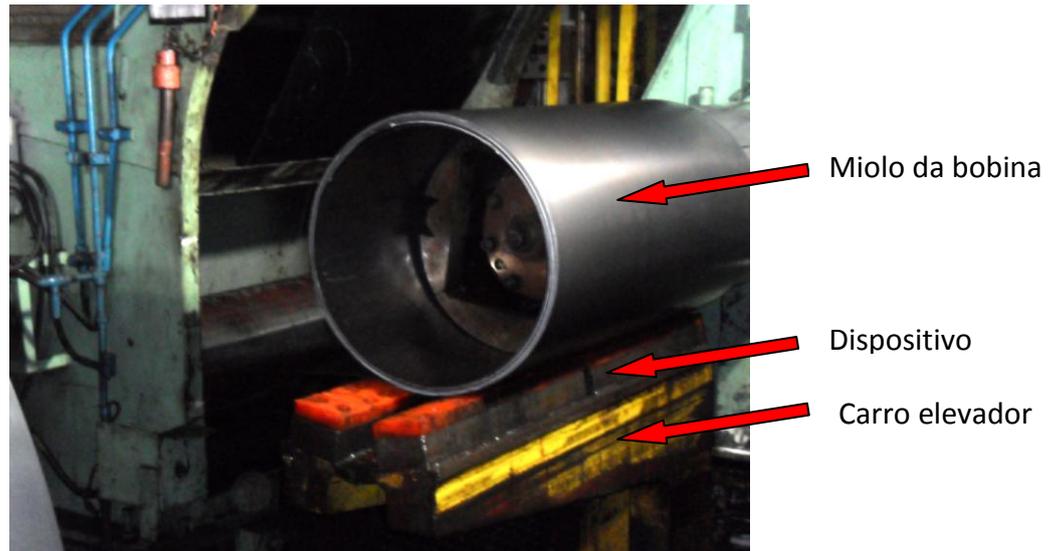
**Figura 4.5 - Carro elevador após as modificações, retirando o miolo**

O miolo saiu sem nenhuma interferência, e não foi necessária a presença do operador auxiliar (figura 4.5). Também, observou-se que na retirada da bobina de aço, não houve nenhum obstáculo entre o carro elevador de bobinas e o mandril da enroladeira. Em seguida realizou-se um novo monitoramento dos relatórios das paradas, e foi realizada uma comparação entre antes e depois das intervenções, e observou-se que houve uma grande melhoria na linha tratando-se de paradas de emergências, referente ao carro elevador conforme abaixo:

A solução da instalação do dispositivo para o carro elevador de bobinas colaborou para o aumento da produtividade, porque não seriam necessárias as paradas para instalação de calços de madeira durante a retirada dos miolos.

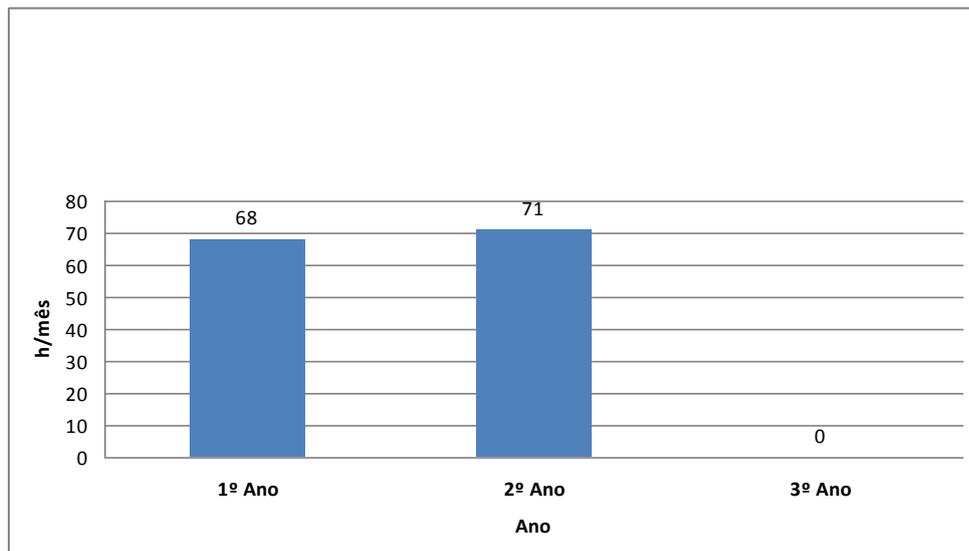
**Figura 4.6 - Redução das paradas na linha após modificação no carro**

Ao verificar os relatórios de paradas de emergência da linha, foi comparado o tempo das paradas que eram geradas pelo o carro elevador, e foi observado que o carro não estava gerando paradas para a retirada dos miolos das bobinas, conforme constava nos relatórios anteriores.

A média de paradas era de aproximadamente 69,5 horas por mês, atualmente não há registros de paradas (figura 4.6). Porque no novo sistema o carro faz a retirada dos miolos sem a necessidade do operador instalar os calços de tarugos de madeiras, que geravam as paradas da linha. Isto indica uma economia de aproximadamente 3 dias completos de operação que a linha ficaria inoperante ao mês.
