**UNIVERSIDADE SANTA CECÍLIA**  
**PROGRAMA DE PÓS-GRADUAÇÃO EM ENGENHARIA MECÂNICA**  
**MESTRADO EM ENGENHARIA MECÂNICA**

**CARACTERIZAÇÃO MICROESTRUTURAL, DUREZA E RESISTÊNCIA À  
CORROSÃO DE CHAPAS DE AÇO ASTM A 131 DH 36 SOLDADAS POR  
PROCESSOS MMA E TIG**

Dissertação apresentada à Universidade Santa Cecília como parte dos requisitos para obtenção de título de mestre no Programa de Pós-Graduação em Engenharia Mecânica, sob a orientação da Prof<sup>a</sup>. Dr<sup>a</sup>. Emmanuelle Sá Freitas Feitosa.

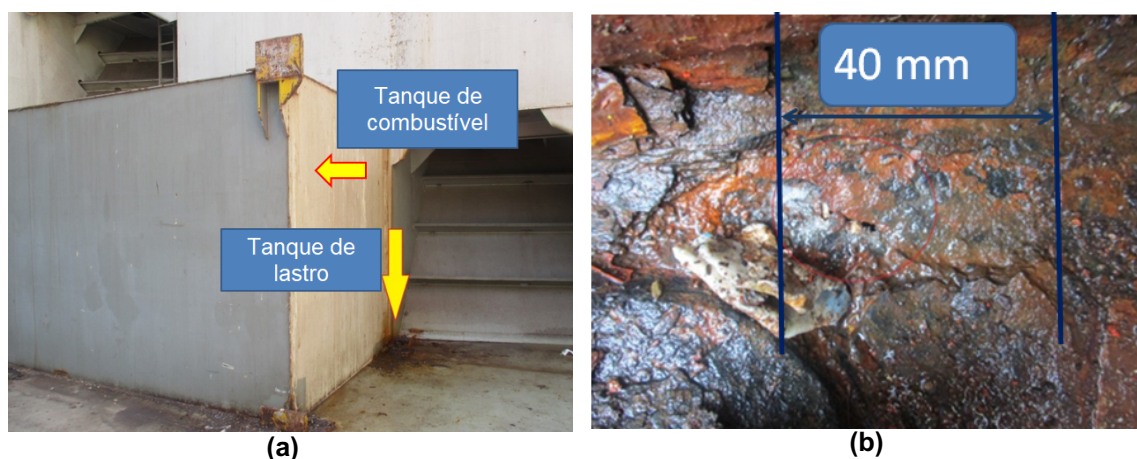
**Figura 5: (a) Exemplo de corrosão- tanque de lastro- localização no deck e (b) detalhamento da trinca aparente no tanque de lastro. Fonte: autor (2019).**

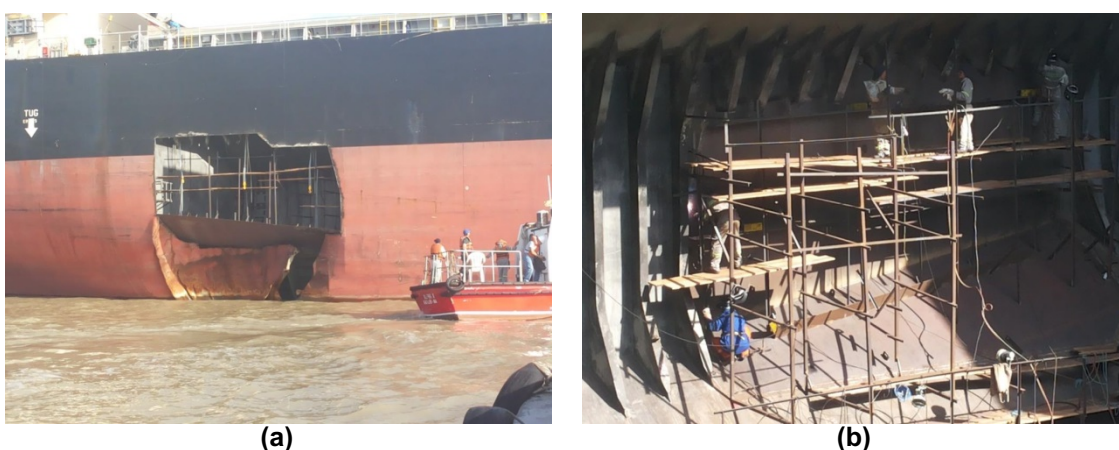
O segundo exemplo (Figura 7) mostra dano no costado de navio, no chapeamento de casco a boreste e a meia nau da embarcação, devido a choque contra outra embarcação. Foram afetadas partes da estrutura do porão de carga e tanque de lastro, como por exemplo, cavernas, longarinas, borboleta de bojo, bolina e chapeamento de costado. Todos os reparos exemplificados foram realizados com chapas de aço de alta tensão ASTM A131 DH 36, através de processos de soldagem (MMA), com posterior ensaio de líquido penetrante e ultra-som para assegurar garantia de qualidade do reparo.

**Figura 7: (a) Exemplo de reparos em casco- colisão e (b) imagem interna de reparos em casco- colisão. Fonte: autor (2019).**

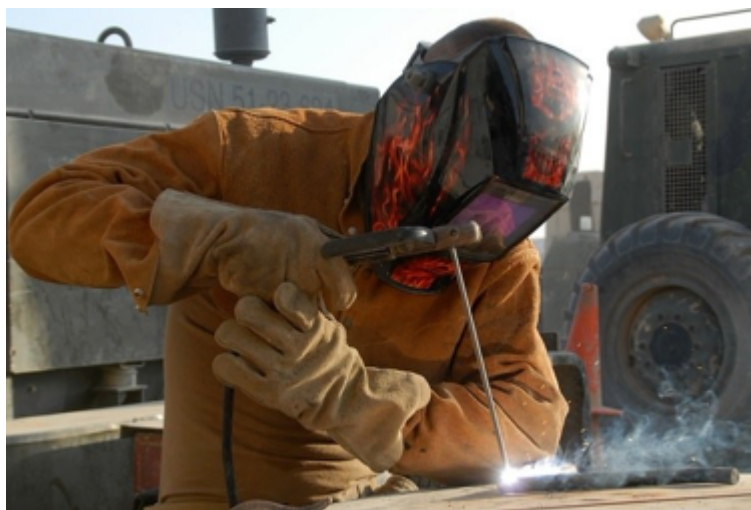
**Figura 16: Soldagem por processo MMA. (Fonte: adaptado internet 2019)**

O eletrodo revestido utilizado foi o E 7018, ESAB (certificado VT208E1604, anexo 3). Este eletrodo foi selecionado para este experimento por ser um dos consumíveis mais comumente empregados em reparos navais para soldagem de chapas de aço de alta resistência, devido a suas características de deposição e mecânicas. Na Figura 16 é possível verificar exemplo de soldagem por processo MMA.

Para o processo MMA foi utilizado como consumível eletrodo revestido ER 7018, com diâmetro de 2,5 mm, comprimento de 350 mm, da marca ESAB com certificado. Soldagem executada na posição vertical para os passes de raiz, enchimento e acabamento, utilizando os parâmetros de soldagem descritos na Tabela 2.

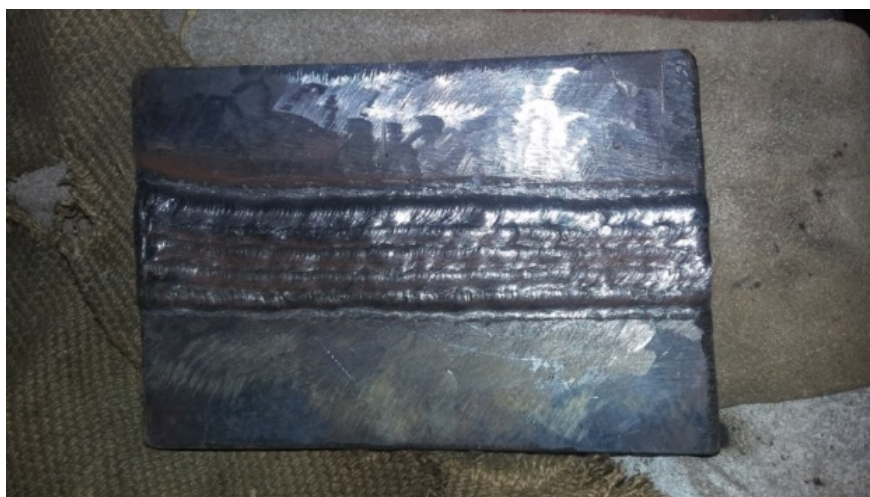
Na Figura 17 observa-se a configuração de chapas soldadas pelo processo MMA a serem seccionadas para a confecção de corpos de prova, onde teremos como avaliar as regiões de interesse resultantes do processo de soldagem, a citar: metal de base; zona termicamente afetada e cordão de solda.

Figura 17: Chapas soldadas pelo processo MMA para confecção dos corpos de prova. (Fonte: autor 2019)

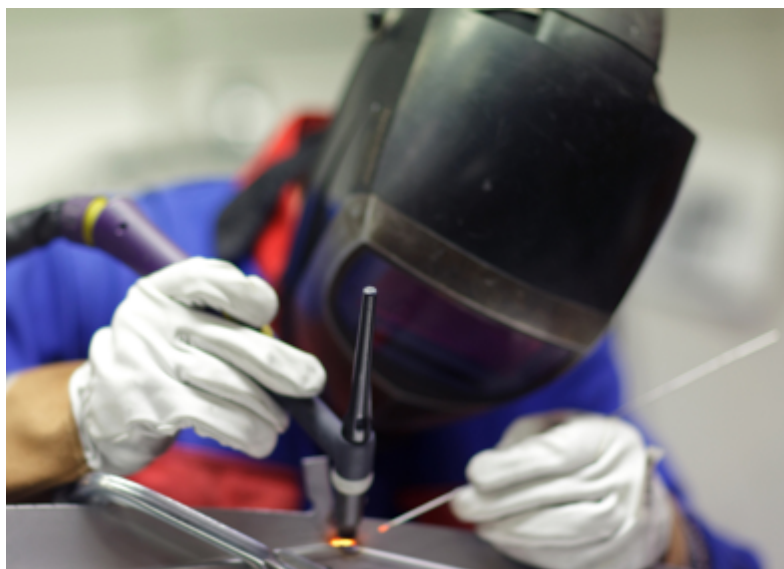
**Figura 18: Soldagem por processo TIG. Fonte: adaptado internet (2019)**

Na Figura 18 observa-se exemplo de soldagem por processo TIG, com a tocha e o arame consumível sendo utilizados na posição plana horizontal.

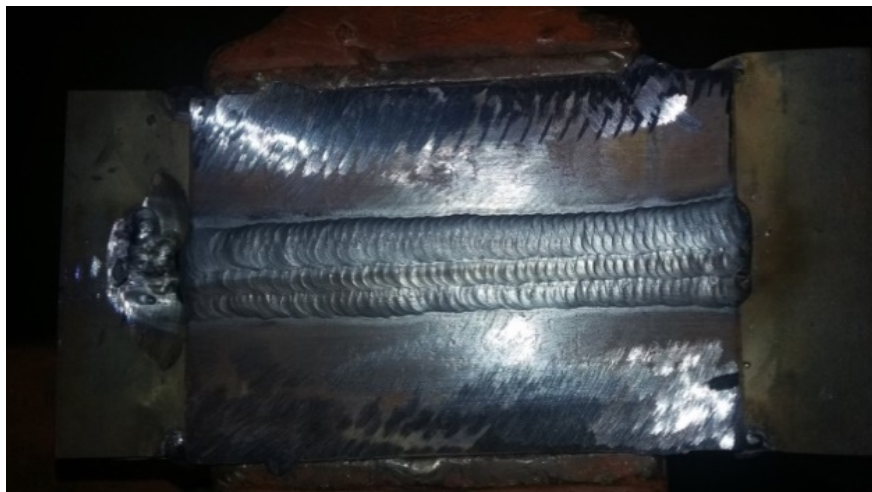
Na Figura 20 temos a configuração das chapas soldadas pelo processo TIG a ser seccionada para a confecção de corpos de prova, possibilitando avaliar as regiões de interesse resultantes do processo de soldagem realizado, a citar: metal de base; zona termicamente afetada e cordão de solda.

**Figura 20: Chapas soldadas pelo processo TIG para confecção dos corpos de prova. Fonte: autor (2019)**

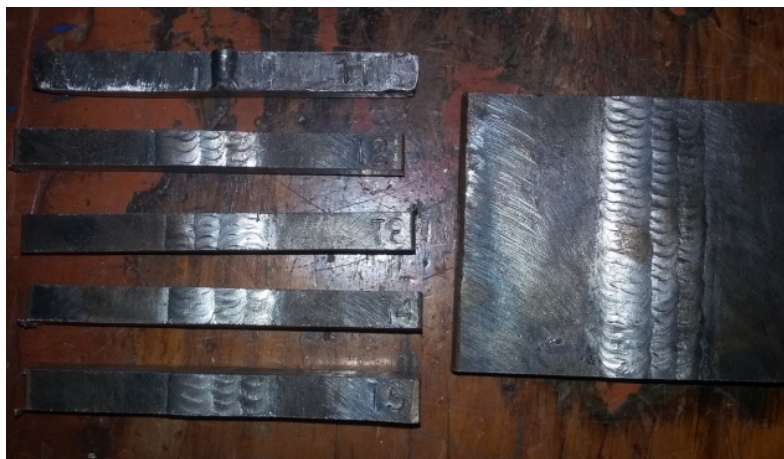
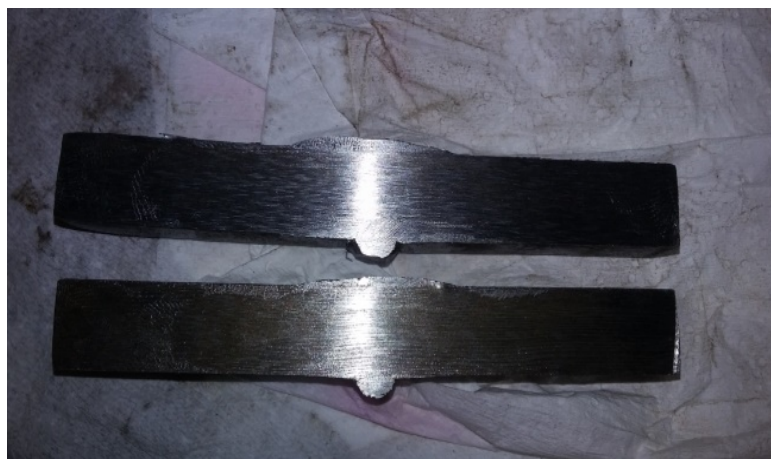
Na Figura 21 (a) é possível visualizar os corpos de prova cortados a partir da chapa solda e na Figura 21 (b) exemplo de corpos de prova com superfícies retificadas. Este procedimento de retífica é realizado com a finalidade de eliminar marcas (riscos) mais profundas oriundas do processo de corte por serra mecânica, sendo que o processo de retificação das superfícies foi realizado com resfriamento a água, evitando qualquer possível transformação microestrutural em estado sólido.

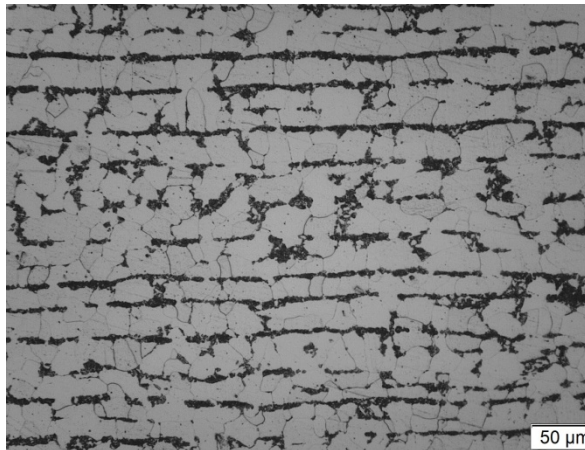
**(d)****Figura 36: Micrografias do metal de base: MO (a, c) e MEV (b, d). Fonte: autor (2019)**
