**FRAGMENTAÇÃO DA MATA ATLÂNTICA (1970 E 2014) NA ZONA
DE MORROS DE SANTOS (SÃO PAULO, BRASIL) UTILIZANDO O
SISTEMA DE INFORMAÇÃO GEOGRÁFICA (SIG)**

Dissertação apresentada a Universidade Santa Cecília como parte dos requisitos para obtenção de título de mestre no Programa de Pós-Graduação em Sustentabilidade de Ecossistemas Costeiros e Marinhos, sob a orientação da Profa. Dra. Luciane Alves Maranhão e coorientação da Profa. Dra. Juliana Plácido Guimarães.

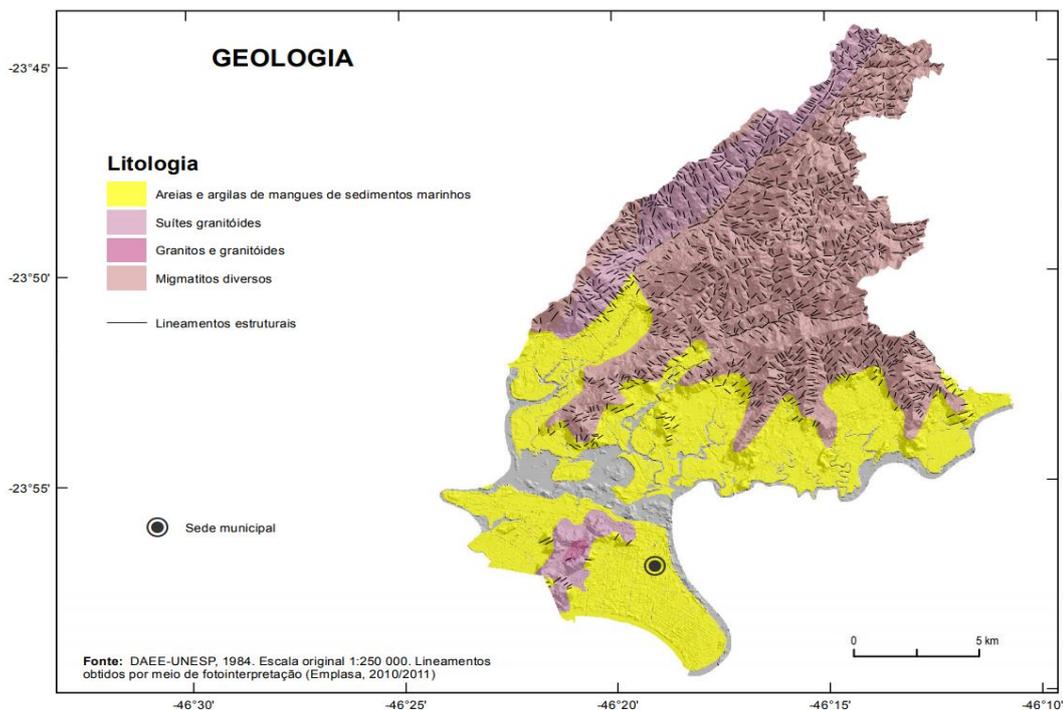
Figura 6 - Geologia do município de Santos, com a localização dos litotipos encontrados.
Fonte: CPRM, 2014.

A rocha predominante deste maciço rochoso é o granitóide embrechítico, em contato com migmatitos e com o granito Santos (Figura 6). Também são observados diques preenchidos com rochas intrusivas básicas, localmente metamorfizadas (metabasitos), além de solos e sedimentos recentes (SADOWSKI, 1984). Alguns aspectos relevantes para os movimentos de massa foram considerados nesse capítulo, como a composição mineralógica da rocha e suas estruturas. .

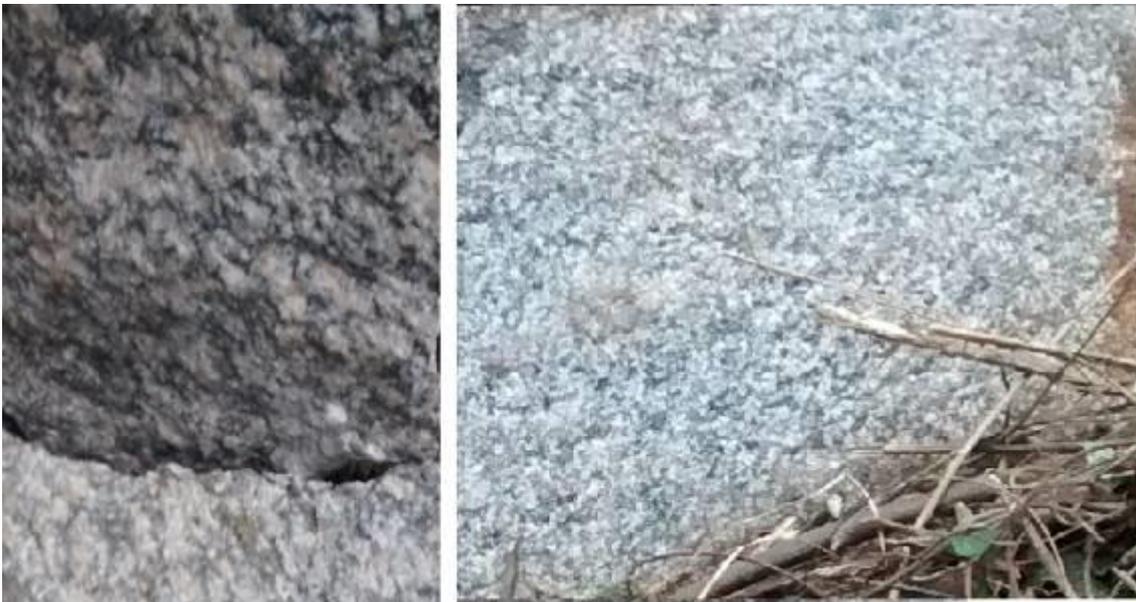
Figura 7 - Granitóides embrechíticos, afloramento no Morro do Tetú.

Está associado em alguns pontos a outras rochas como os migmatitos (Figura 15), e esses contatos são observados no Alto do Chapadão (Figura 7), Jabaquara, Santa Maria, entre outros morros. Já os afloramentos ocorrem nos seguintes locais: Morro do Saboó, Morro do Marapé, da Penha, Monte Serrat, Morro do Jabaquara, Caneleira (Tetú) que pode ser observado na Figura 13, onde essa rocha aflora no quintal de algumas residências.

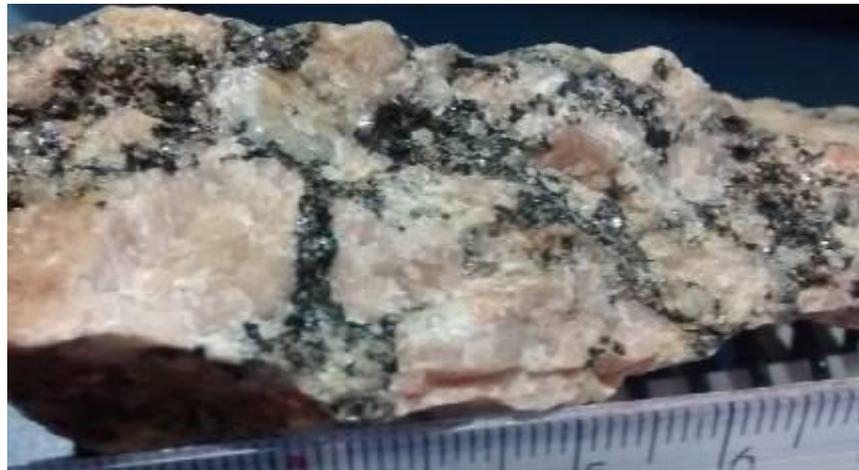
Figura 8 - Amostra do Granito Santos com os porfirocristais de K-Feldspato e grande quantidade de biotita na amostra.

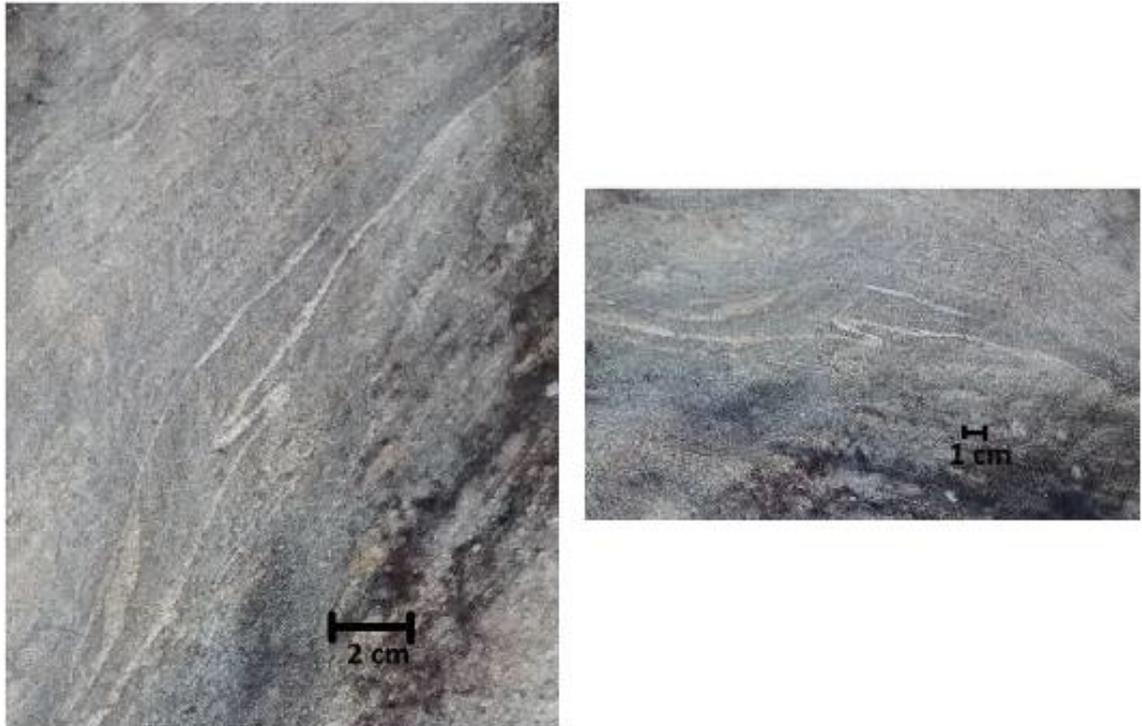
Figura 9 - Afloramento embaixo de uma casa, no Monte Serrat.

O neossoma apresenta orientação e é comum observá-lo dobrado (Figura 9), em alguns locais encontram-se faixas intercaladas dos granitóides embrechíticos com o paleossoma, denominado de hornblenda-biotita gnaiss (Figura 9).

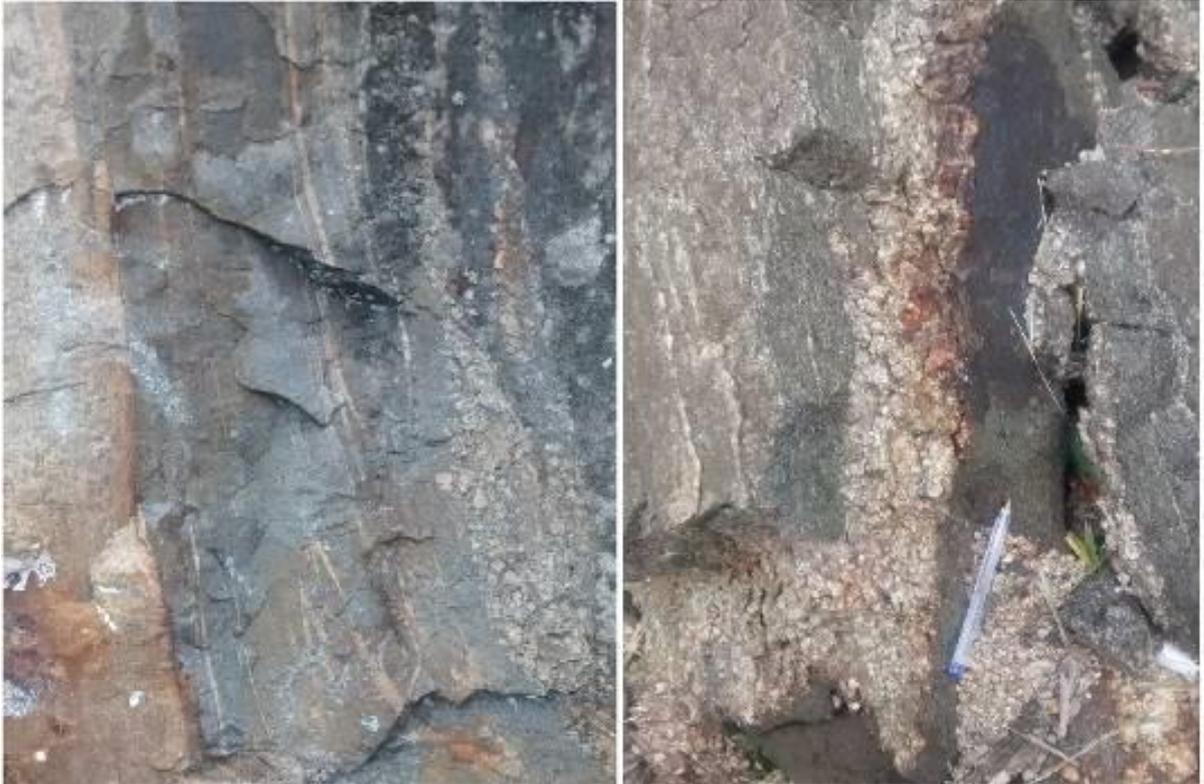
Figura 10 - Migmatito e o granitóide embrechítico no Morro do São Bento/Pacheco na UME Magali Alonso.

Esse paleossoma chega a aflorar em alguns pontos, como ao lado do CECONV do Morro do Santa Maria e nos fundos da garagem municipal, no sopé do Monte Serrat, no bairro da Vila Nova. O solo deste litotipo tem como espessura algumas dezenas de metros, e não é comum a presença de matações em meio ao perfil de alteração, portanto em sua área de abrangência são comuns deslizamentos de terra. Essa rocha aflora em locais como: Av. Getúlio Vargas (entrada do município de Santos) e na vertente noroeste do Monte Serrat, como na Figura 10.

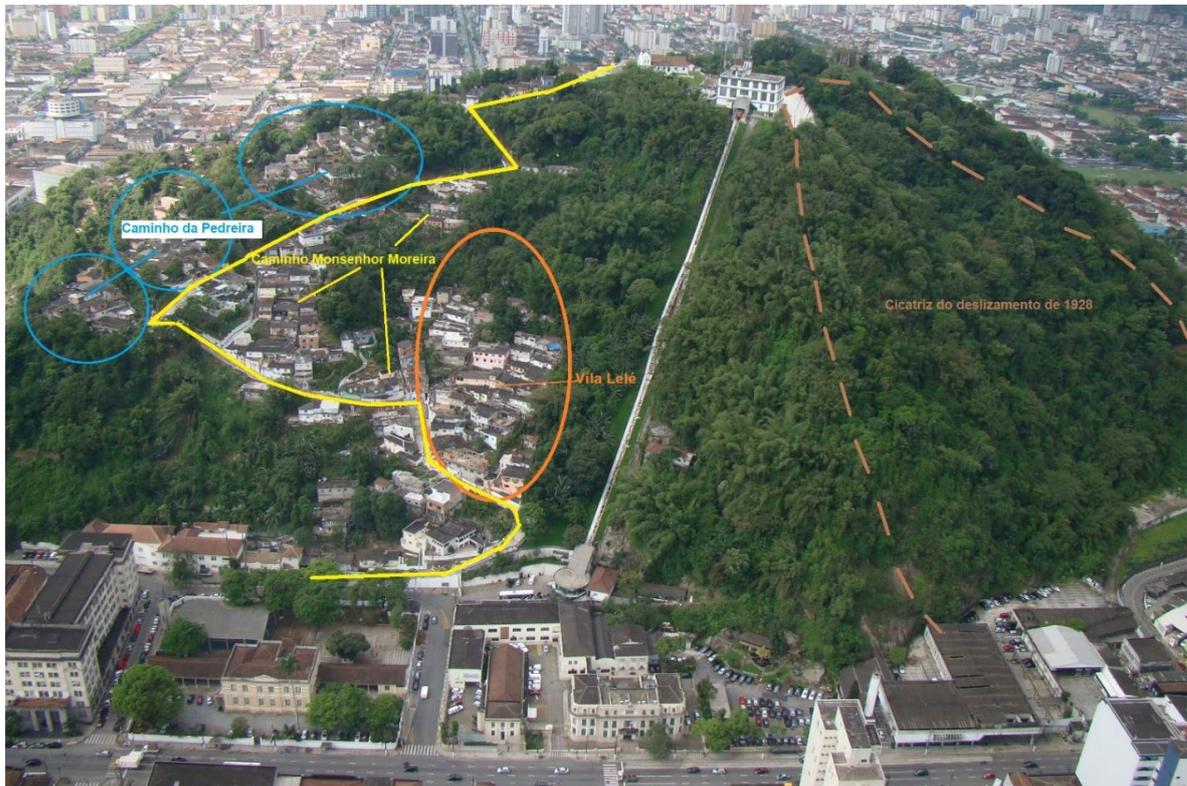
Figura 11 - Foto oblíqua da vertente Norte do Monte Serrat, com as subdivisões das comunidades. Legenda: azul - o Caminho da Pedreira; amarelo - o Caminho Monsenhor Moreira; laranja - a Vila Lelé; marrom - a cicatriz do grande deslizamento de 1928.

Os chalés no ano de 1980 as moradias concentravam-se no Caminho Monsenhor Moreira e em menor número pela Rua Tiro Naval. No final dessa década, a necessidade de mais locais para novas moradias e a expansão habitacional a partir desses dois acessos foi criada a comunidade do Caminho da Pedreira (elipse azul nas Figuras 11 e 12), Mais recentemente um trecho íngreme, a partir do nicho IV do Caminho Monsenhor Moreira, foi ocupado e denominado de Vila Lelé (elipse laranja na Figura 11). Também se destacou com um tracejado marrom na Figura 11 a cicatriz do grande escorregamento de 1928.

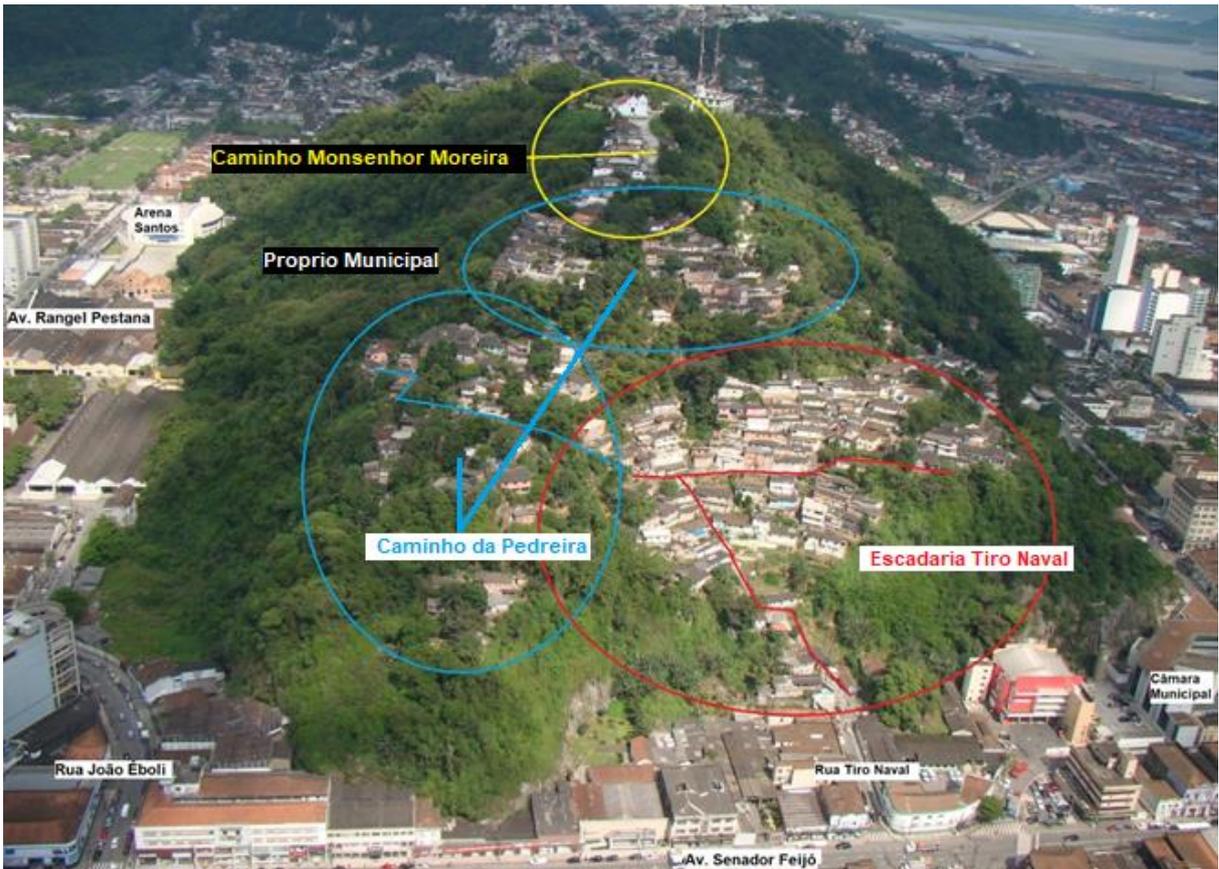
Figura 12 - Foto oblíqua da vertente leste do Monte Serrat, com seus principais acessos e suas comunidades. Legenda: azul - o Caminho da Pedreira; vermelho - a escadaria Tiro Naval; amarelo - a porção final do Caminho Monsenhor Moreira, principal acesso local até o Santuário.

Moreira (traçado amarelo na Figura 11) e que serviu de base para a instalação da comunidade mais tradicional do Monte Serrat. Outro acesso importante é a escadaria da Rua Tiro Naval (traçado vermelho na Figura 12).

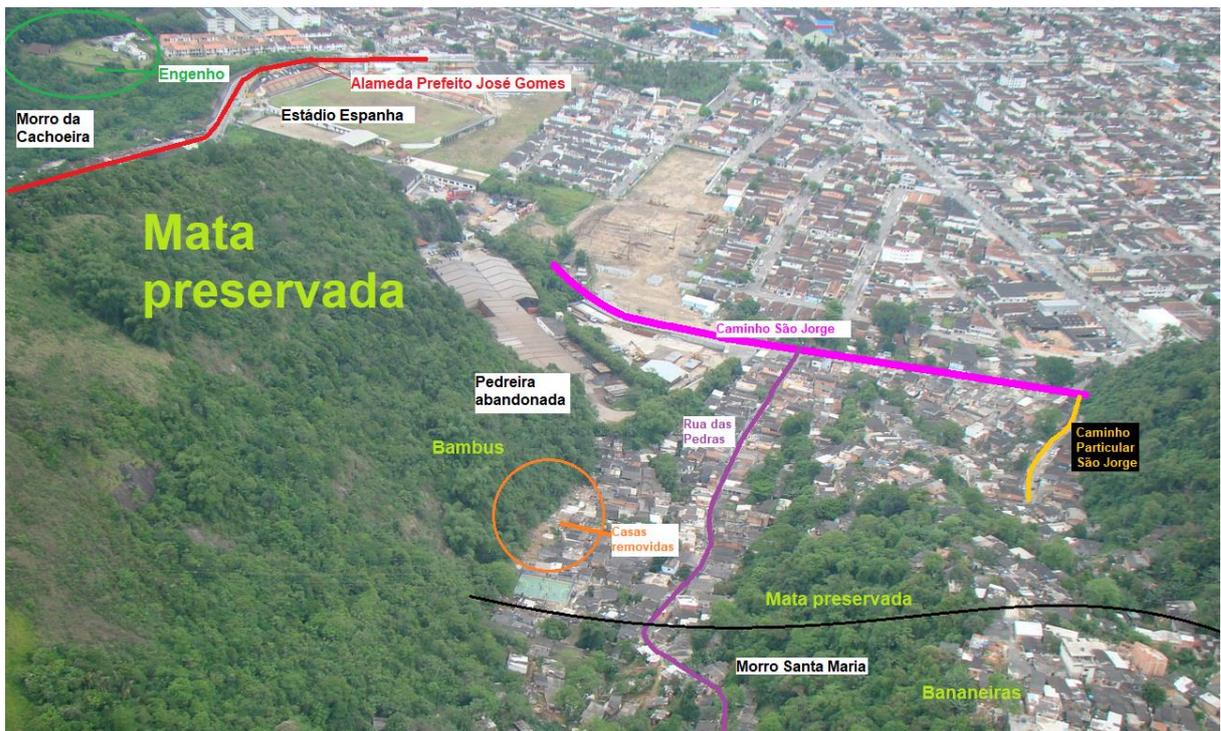
Figura 13 - Foto oblíqua adaptada ilustrando a divisão entre o Morro Santa Maria e o Morro da Caneleira, a localização das casas removidas em relação aos principais acessos ao bairro.

No início do século XX funcionava nesses morros a Pedreira São Jorge (Figuras 13 e 14), atualmente desativada, e onde hoje funciona uma oficina de máquinas. O local foi utilizado para extração de rocha com uso de dinamite e assim como no caso do Monte Serrat a área próxima e entorno, não deve ser utilizada para fins habitacionais, (IPT, 1979). O resultado foi uma ação do Ministério Público (MP) e posterior assinatura de um Termo de Ajustamento de Conduta (TAC) por membros da PMS para que essa área não fosse reocupada (A TRIBUNA, 2010). Também se destacou a localização do Estádio Espanha, na Figura 13, o campo de jogos do Jabaquara Futebol Clube.

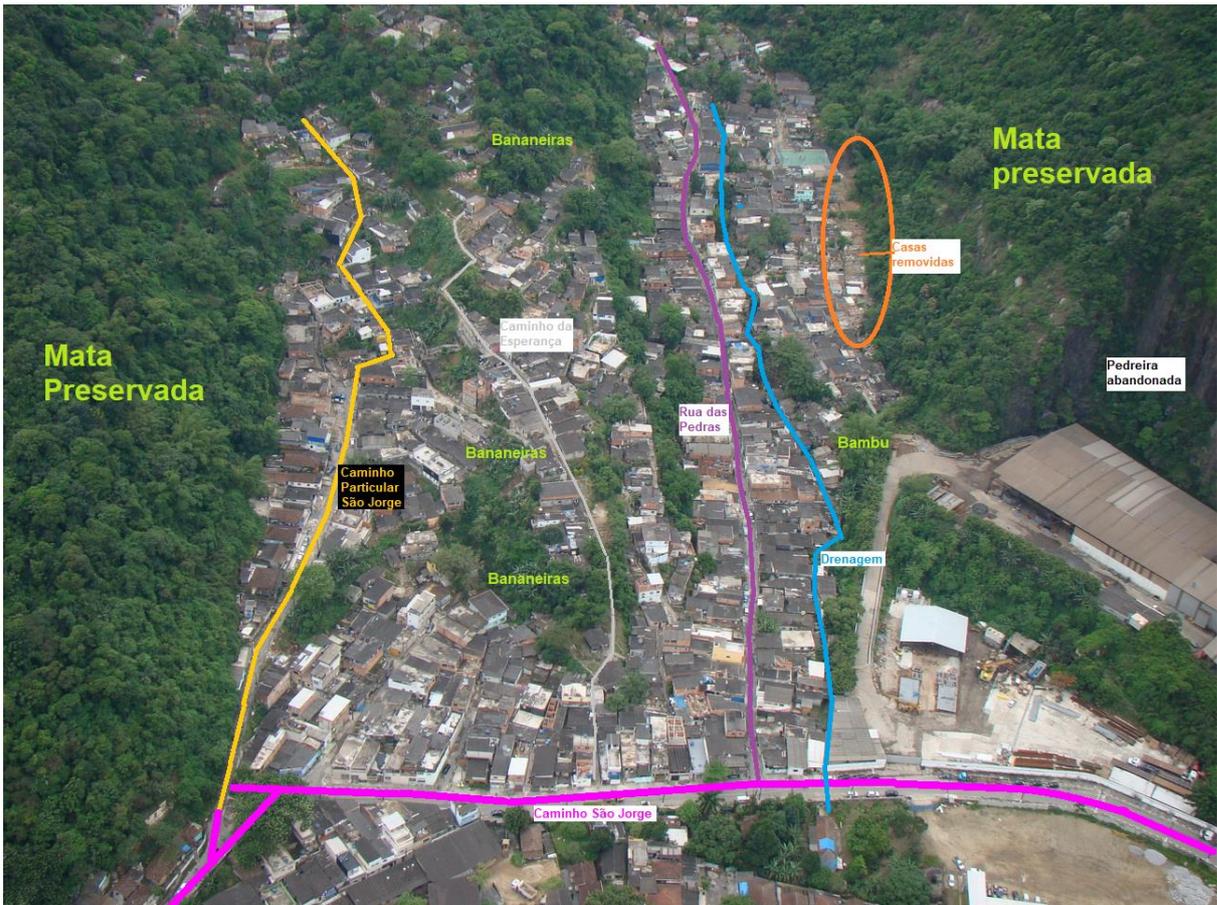
Figura 14 - Foto oblíqua adaptada ilustrando a localização das casas removidas em relação aos principais acessos ao bairro e a rede de drenagem natural existente no bairro.

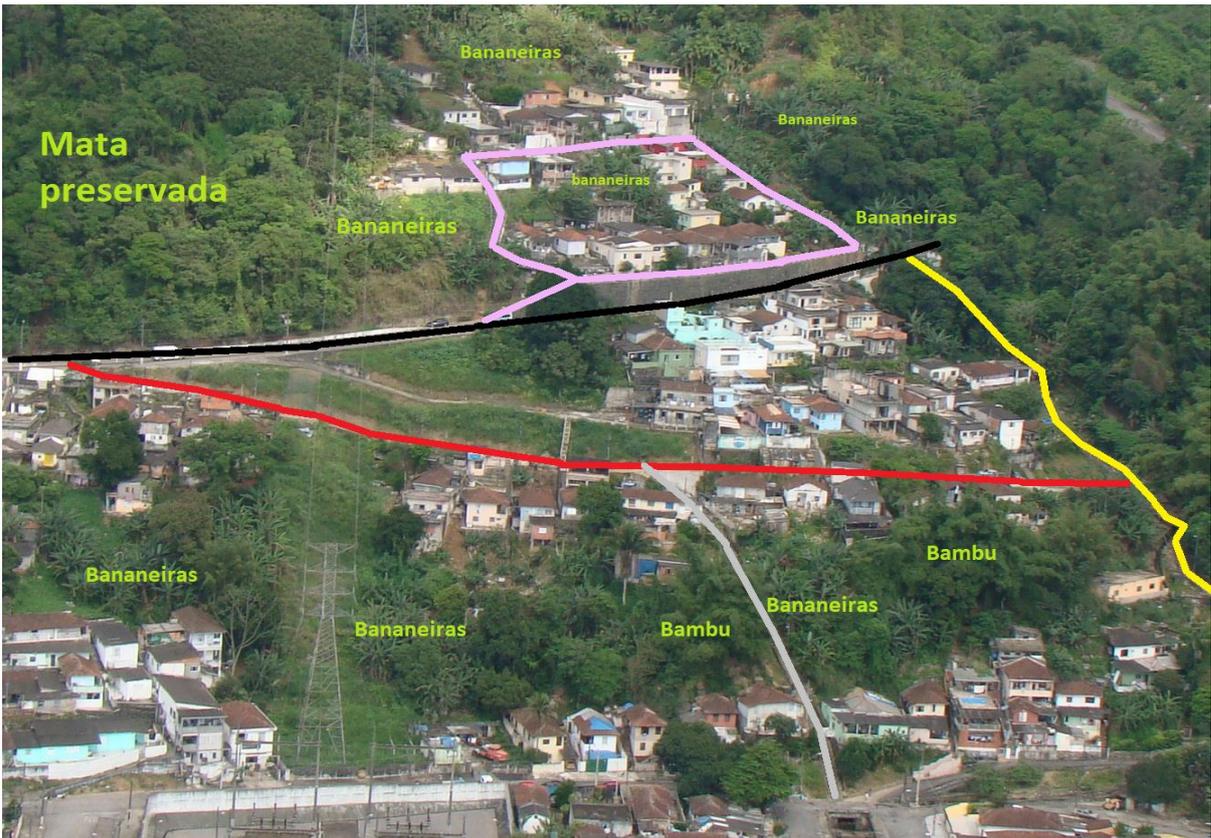
Figura 15 - A avenida Antônio Manoel de Carvalho é representada pelo traço preto no meio da foto. O traço amarelo representa a Rua 09, o vermelho a rua 02, cinza a 05 e em rosa a Rua 01. Nesse ângulo observamos muitas bananeiras e algumas touceiras de bambu. A esquerda temos um fragmento de mata preservada.

A ocupação do Morro do Marapé se iniciou nas zonas mais baixas e próximas da Avenida Antônio Manoel de Carvalho (traçada em preto na Figura 15). A partir desse acesso surgiram as Ruas 01 (em rosa), 02 (em vermelho) e 09 (em amarelo). Dessas somente a Rua 02 permite acesso por carro, as demais são escadarias. A Rua 05 interliga a Rua 02 com a Rua Romeu Acceturi (Anexo 2), já na parte plana do bairro do Marapé.

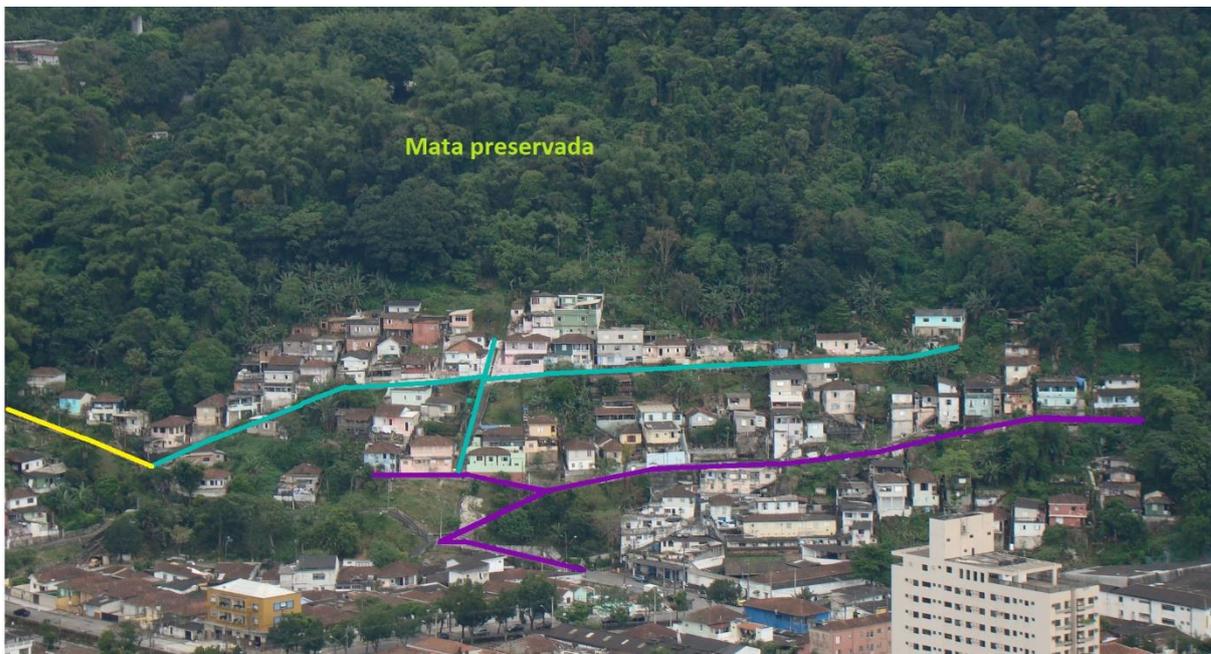
Figura 16 - No voo para a direita temos as Ruas 06 (em roxo), Rua 03 em verde e o final da Rua 09 em amarelo. Notar a área de mata preservada no topo da foto.

O final da Rua 09 encontra-se com o final da Rua 06 (traçado roxo) uma escadaria com início na Rua Napoleão Laureano e servindo como único acesso a Rua 03 (em verde), ambas desenhadas na figura 16.

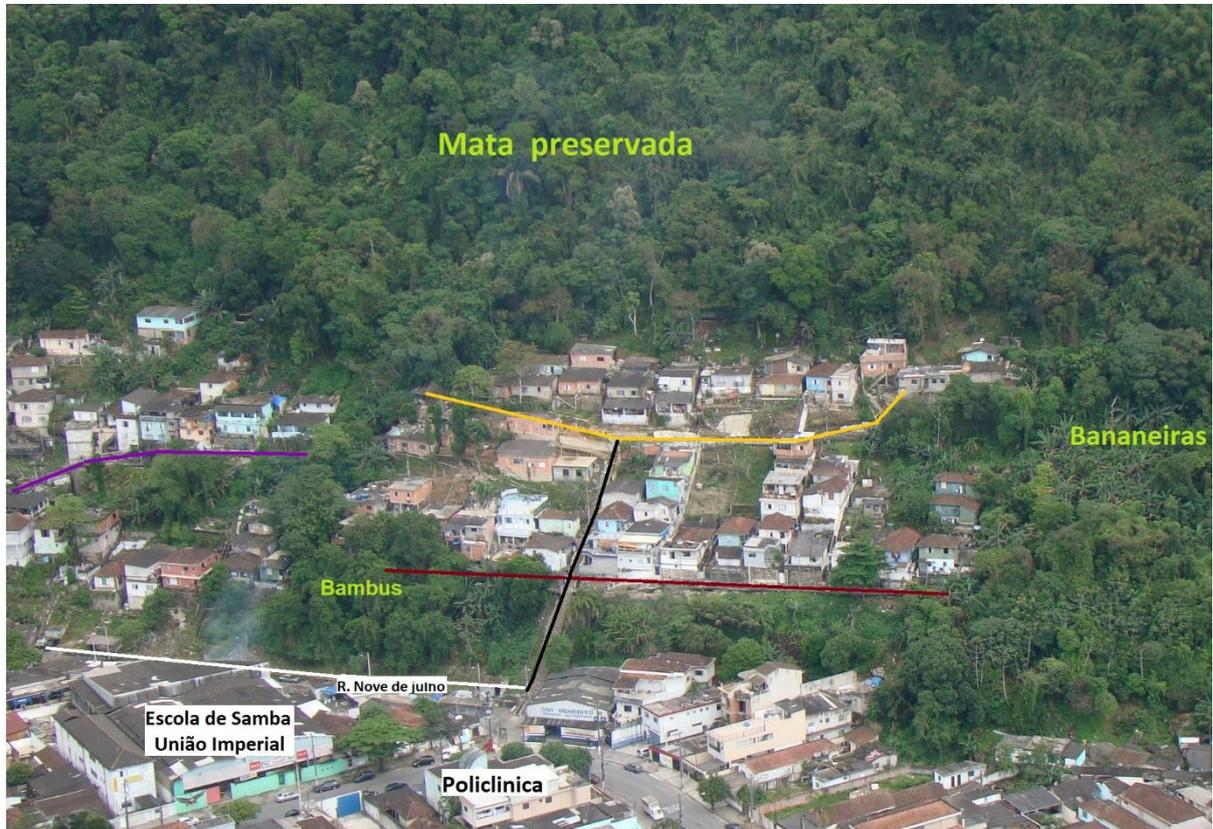
Figura 17 - Área próxima à policlínica do Marapé e Rua Nove de Julho. Legenda: área traçada em branco, que também denomina a escadaria traçada em preto. A partir dela temos acesso às Ruas 7 em laranja e 8 em vinho. O traço em roxo representa o final da Rua 06, que aparece na Figura 22. Observar no alto da imagem a mata preservada e a direita as bananeiras.

As Ruas restantes são as 7 e 8 (Figura 17), acessadas a partir da Rua Nove de Julho, são moradias bem recentes e em constante ampliação. Ainda na Figura 17 observam-se locais com áreas preservadas, touceiras de bambu e bananeira.

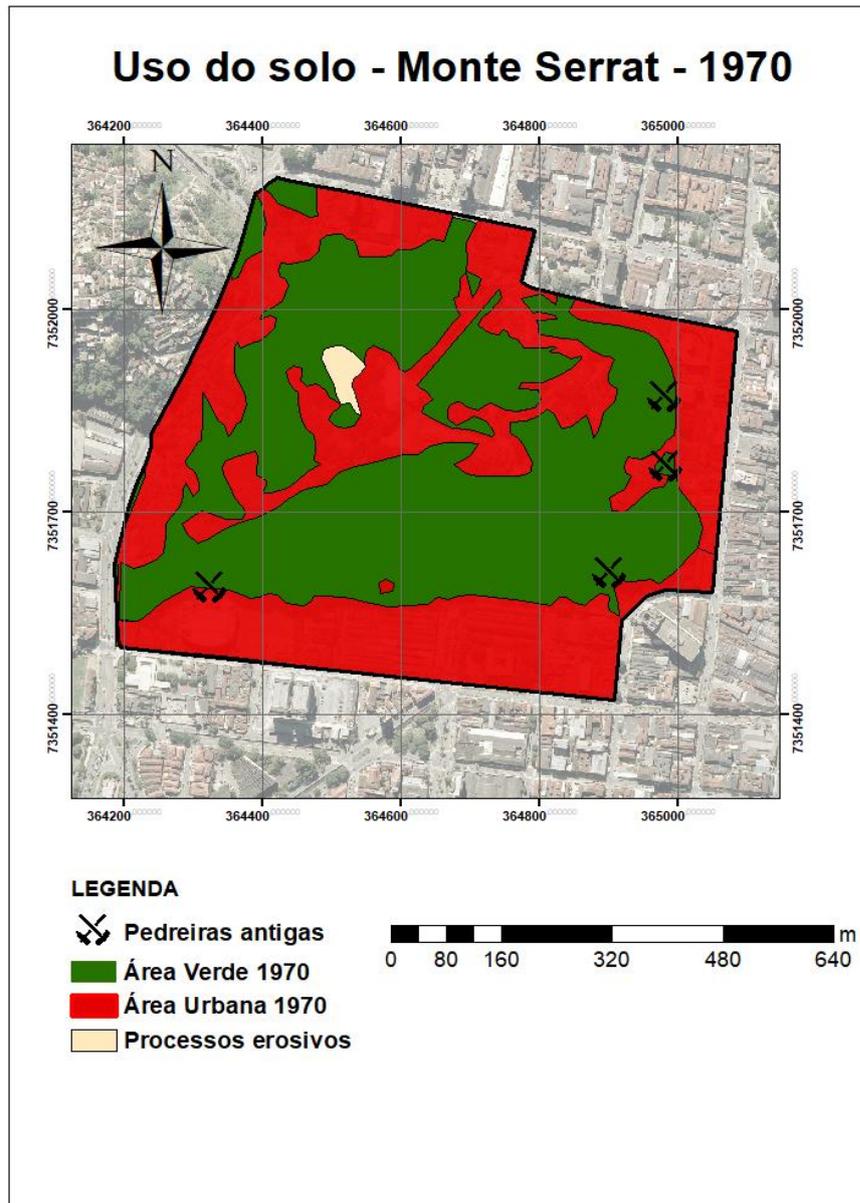
Figura 18 - Uso e ocupação do solo do Monte Serrat no ano de 1970, subdividindo o local em área urbana, área verde e áreas erosivas.

O mapa de uso e ocupação do solo nos anos de 1970 (Figura 18) aponta os locais ocupados por moradias até a década de 70 no Monte Serrat, nas vertentes norte, leste e oeste. Nele também se pode observar a localização das antigas pedreiras.

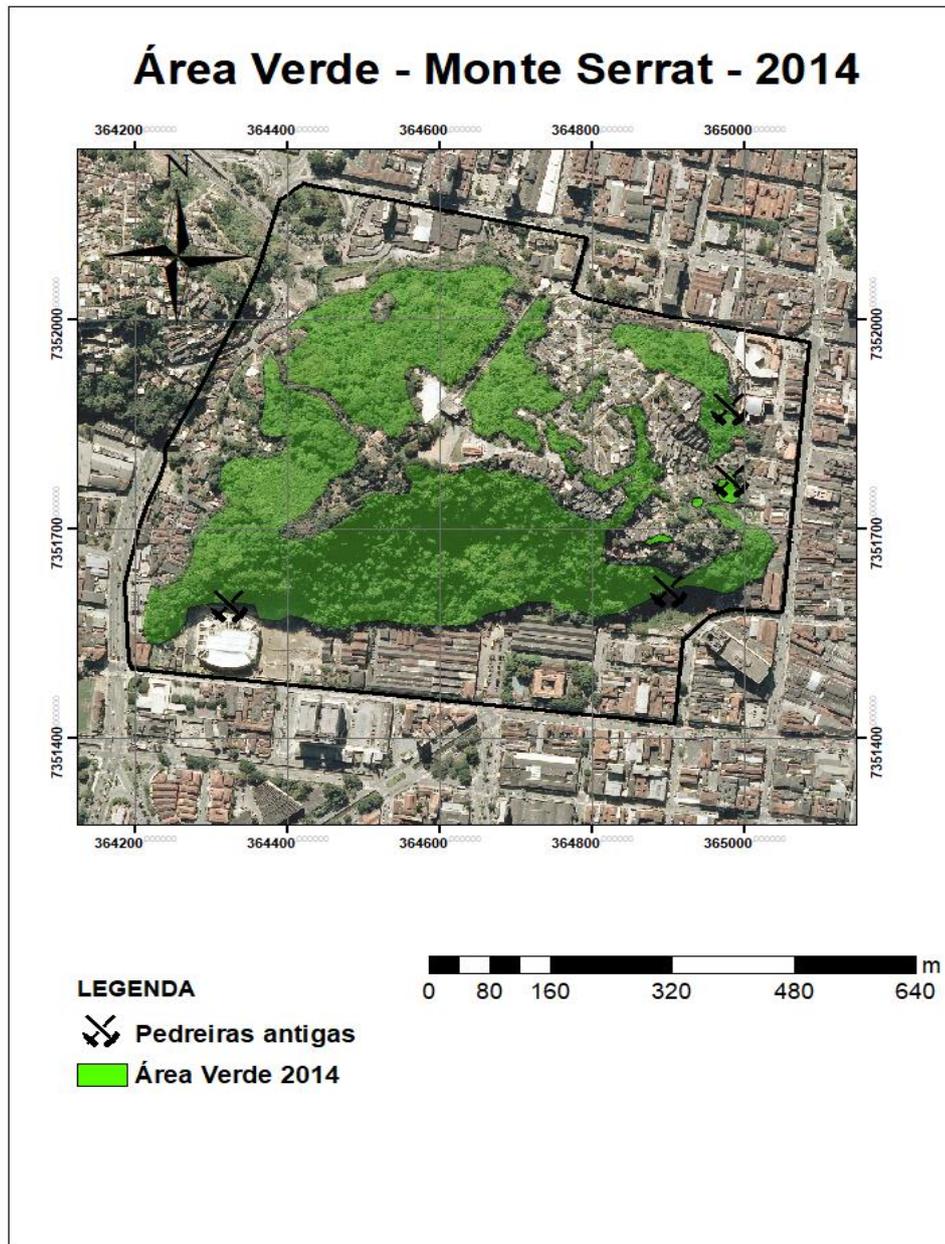
Figura 19 - Áreas verdes no ano de 2014 sobrepostas a foto área com a ocupação do Monte Serrat.

mancha urbana, da vertente leste, atingindo a área de moradias mais antigas vertentes noroeste, substituindo a área de mata nesses locais. Observar que a ocupação urbana atingiu o talude superior das antigas pedreiras.

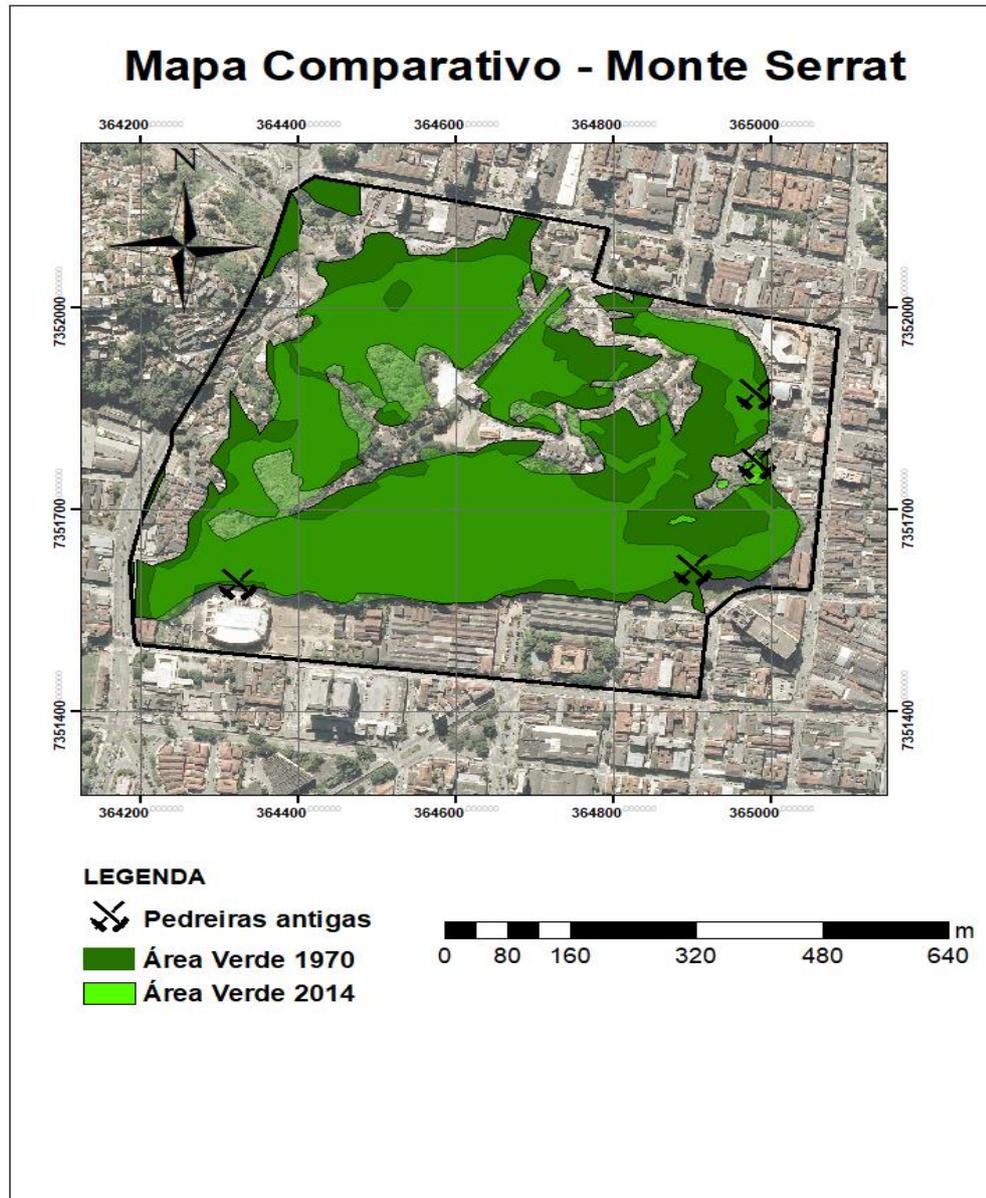
Figura 20 - Áreas verdes no Monte Serrat nos anos de 1970 e 2014 sobrepostas a foto aérea do local.

No mapa comparativo entre as áreas verdes de 1970 e 2014 (Figura 20) além da considerável perda e área de mata na vertente nordeste/leste, é possível observar que algumas áreas da vertente oeste e noroeste se recuperaram.

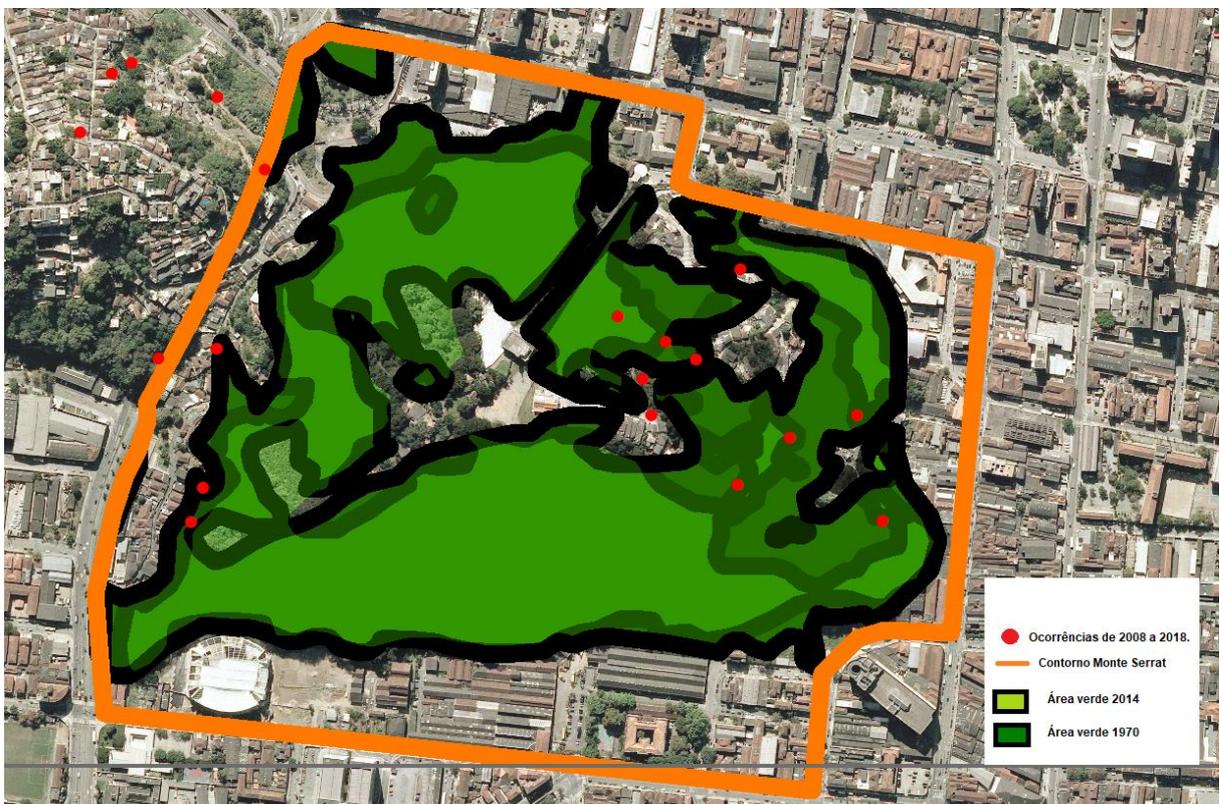
Figura 21 - Imagem comparativa ilustrando os locais de perda de mata e locais onde ocorreram deslizamentos de terra ou quedas de blocos rochosos (pontos vermelhos).

Posteriormente foram sobrepostos os shapes de área verde com dados da defesa civil de geolocalização das ocorrências na última década, representados pelos pontos vermelhos na figura 21.

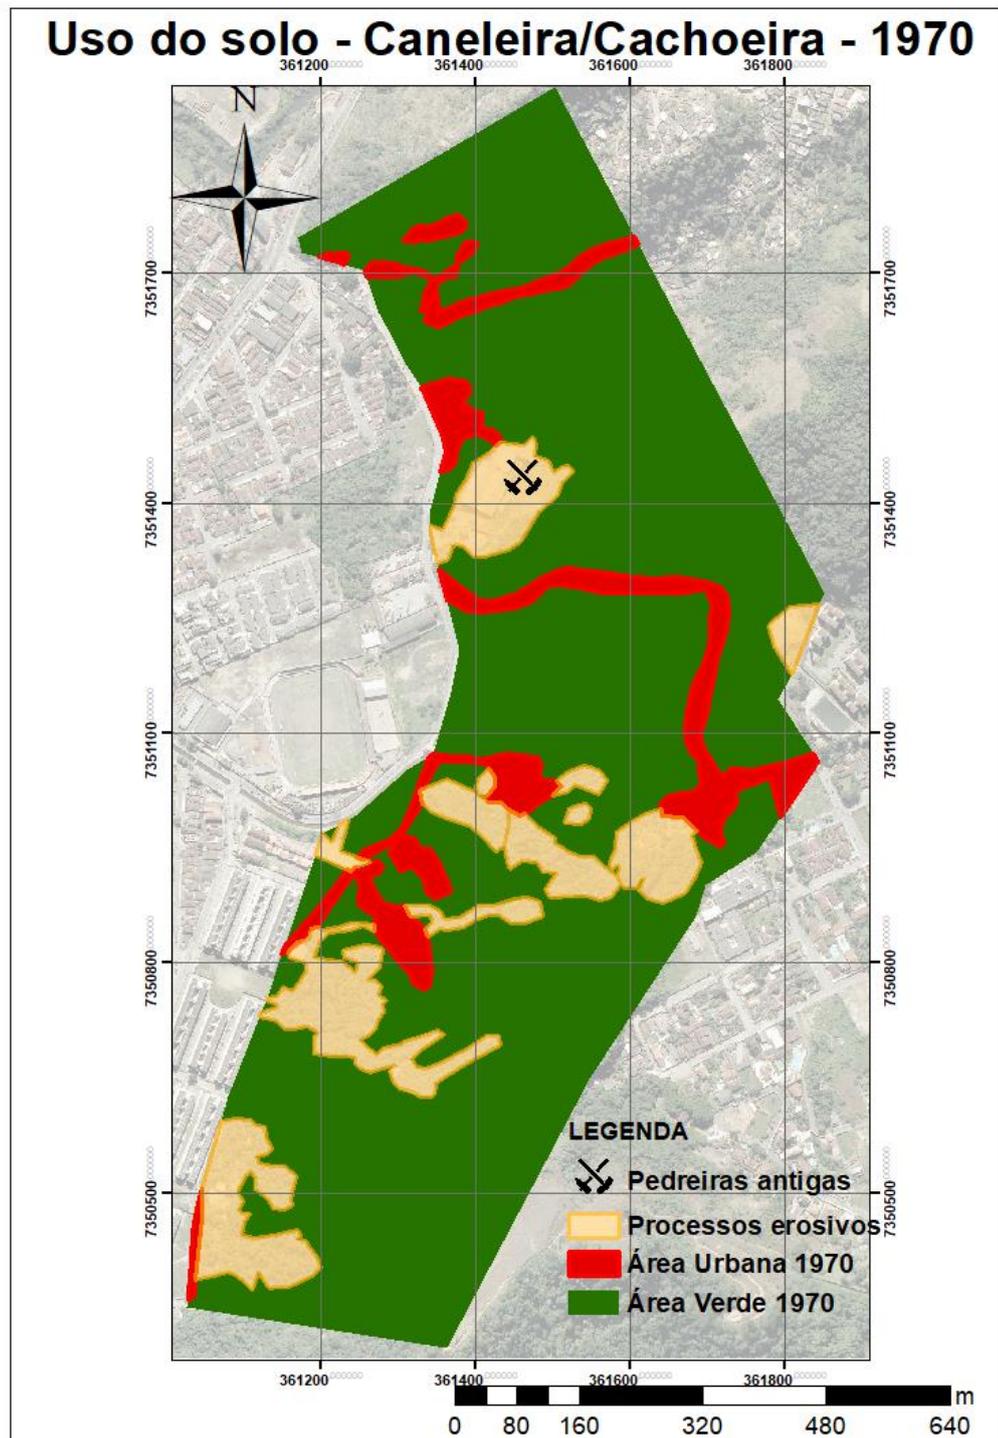
Figura 22 - Uso e ocupação do solo do Morro da Caneleira/ Cachoeira no ano de 1970, com destaque para a mancha urbana, processos erosivos e área verde desta época, sobrepostos a foto aérea.

O mapa de uso e ocupação do solo nos anos de 1970 (Figura 22) ilustra o local exato dos sítios localizados no bairro (mancha vermelha). As áreas em amarelo correspondem a áreas sem vegetação e sem moradias, possivelmente utilizadas como pastagem. Também é possível observar a localização da antiga pedreira São Jorge. Os acessos foram considerados áreas urbanizadas.

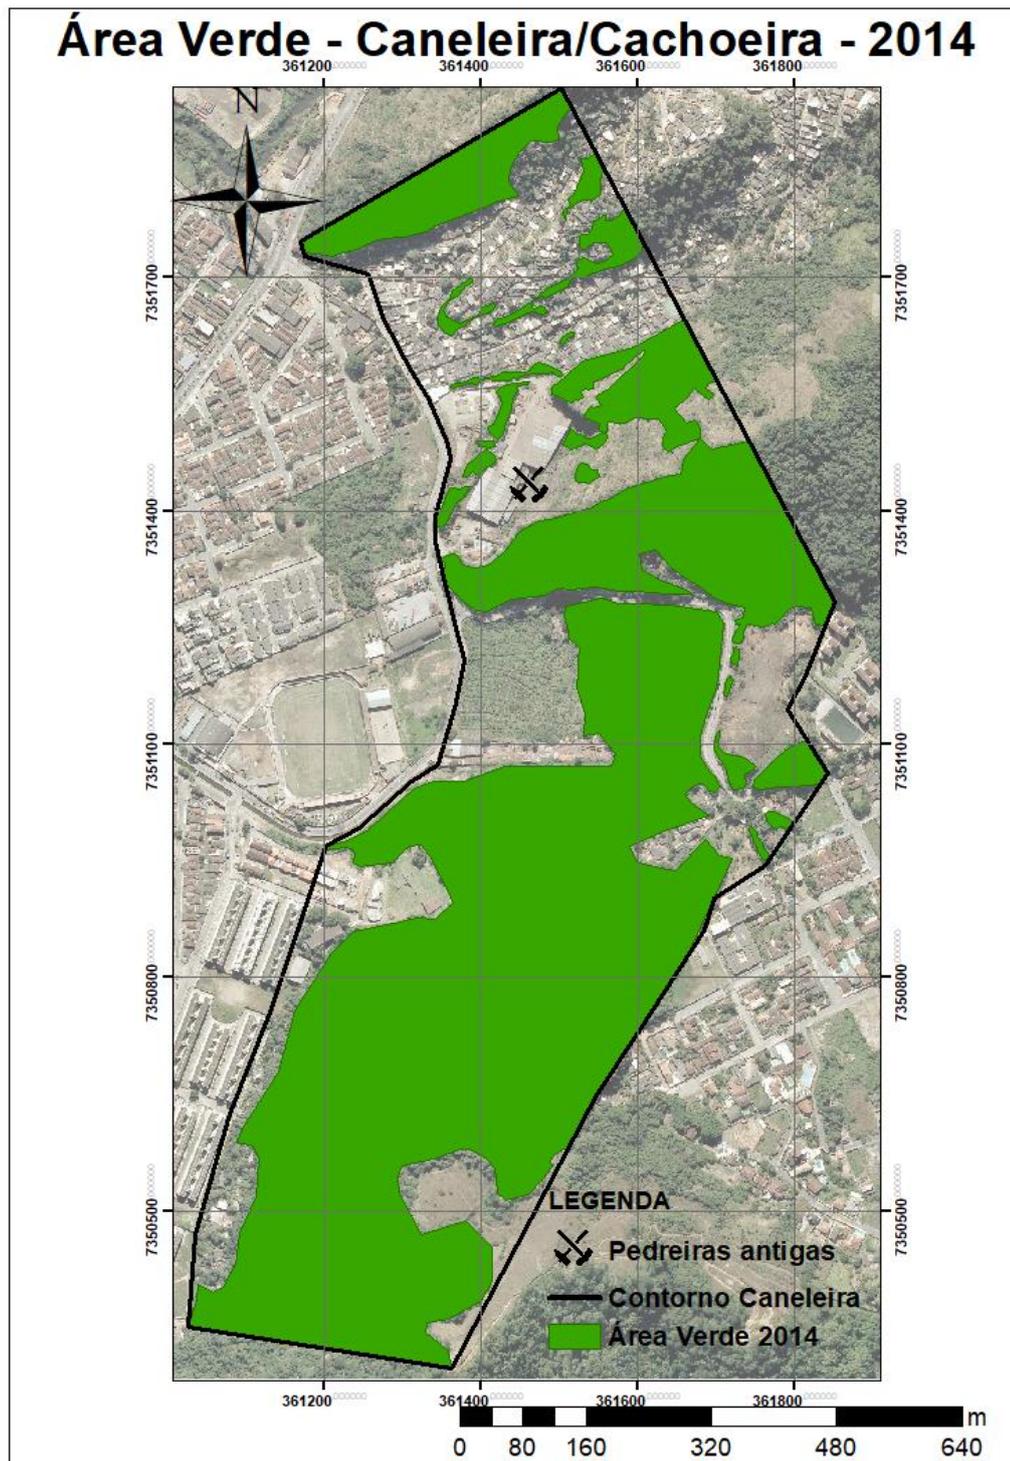
Figura 23 - Áreas verdes no ano de 2014 sobrepostas a foto área com a ocupação do Morro da Caneleira/ Cachoeira.
 Fonte: CPRM, 2014.

No mapa de área verde em 2014 do Morro da Caneleira/ Cachoeira (Figura 23) é possível verificar o aumento considerável da mancha urbana na zona acima da antiga pedreira

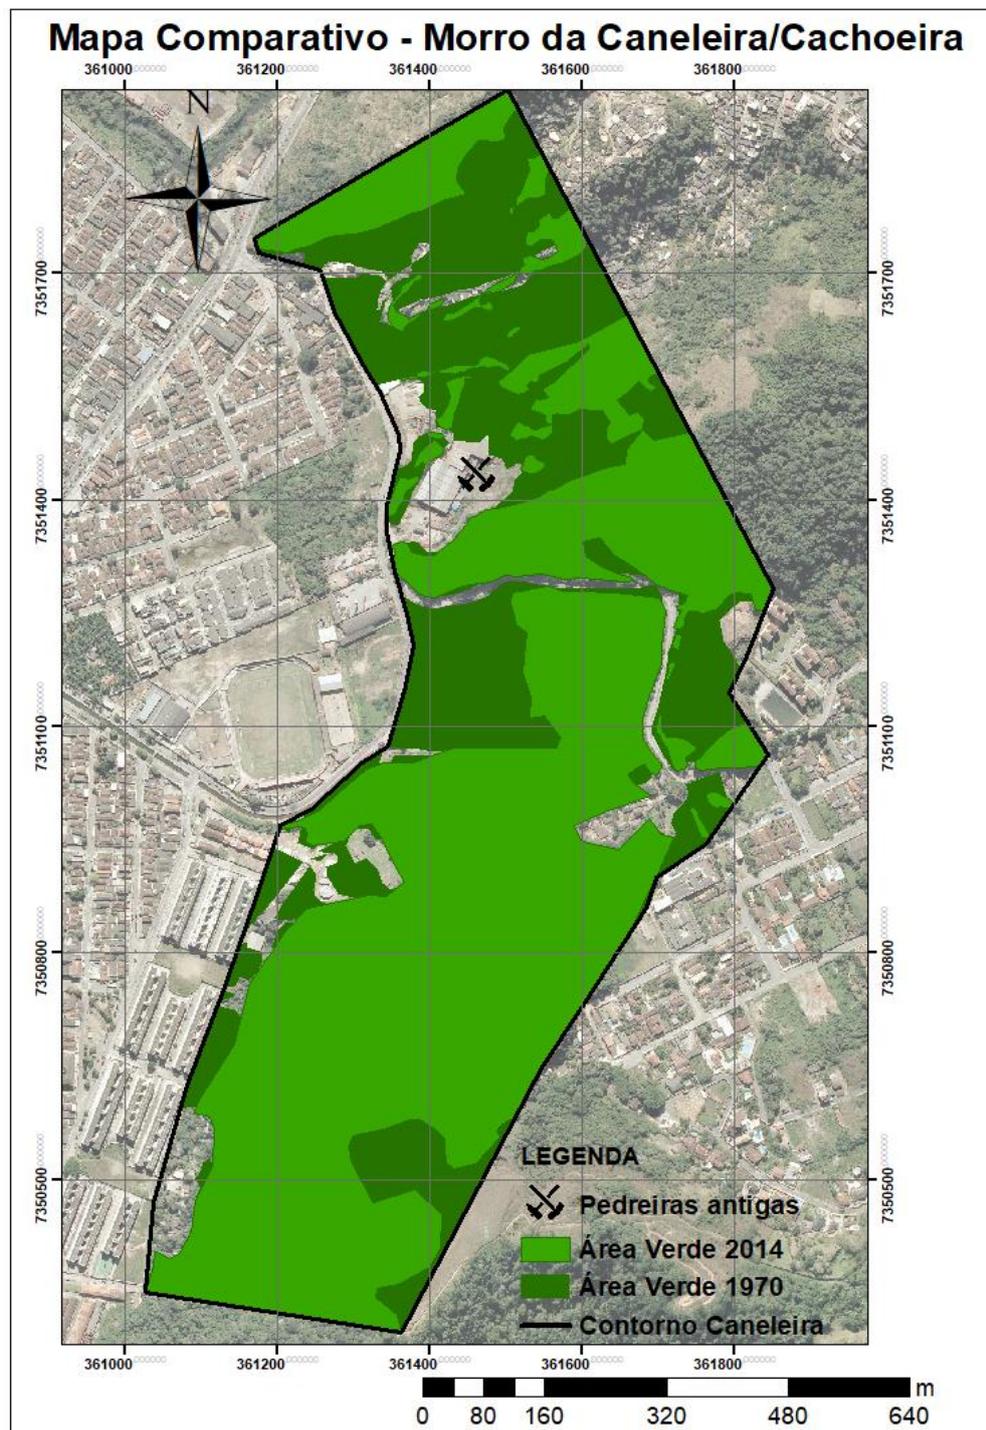
Figura 24 - Áreas verdes no Morro da Caneleira/ Cachoeira nos anos de 1970 e 2014.
 Fonte: CPRM, 2014.

No mapa comparativo entre as áreas verdes de 1970 e 2014 (Figura 24) observa-se o maior índice de perda de vegetação na zona acima da antiga pedreira, entretanto é possível observar que algumas áreas da vertente sul/sudoeste se recuperaram.

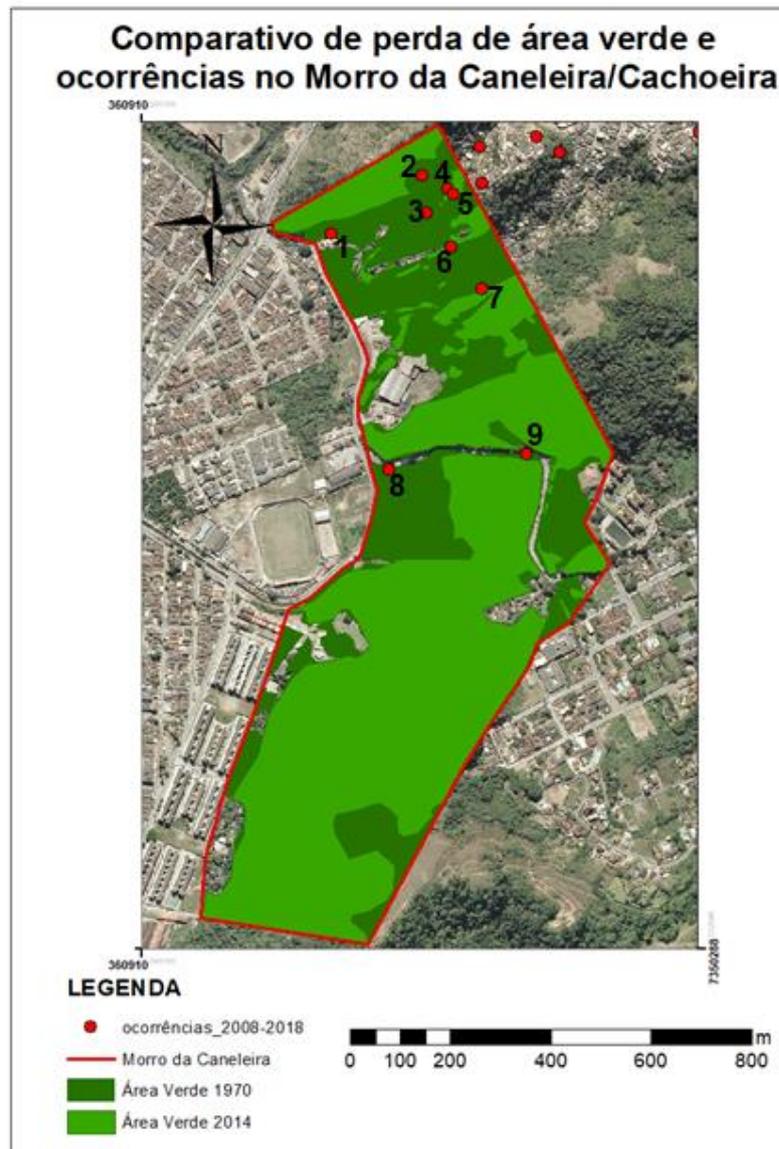
Figura 25 - Mapa comparativo da perda de área verde e a ocorrências de movimentos de massa nos morros da Caneleira e Cachoeira em Santos-SP.

A figura 25 é produto da comparação entre a perda de mata e as ocorrências registradas pela defesa civil, entre os anos de 2008 a 2018 nos morros da Caneleira e Cachoeira.
