**FRAGMENTAÇÃO DA MATA ATLÂNTICA (1970 E 2014) NA ZONA
DE MORROS DE SANTOS (SÃO PAULO, BRASIL) UTILIZANDO O
SISTEMA DE INFORMAÇÃO GEOGRÁFICA (SIG)**

Dissertação apresentada a Universidade Santa Cecília como parte dos requisitos para obtenção de título de mestre no Programa de Pós-Graduação em Sustentabilidade de Ecossistemas Costeiros e Marinhos, sob a orientação da Profa. Dra. Luciane Alves Maranhão e coorientação da Profa. Dra. Juliana Plácido Guimarães.

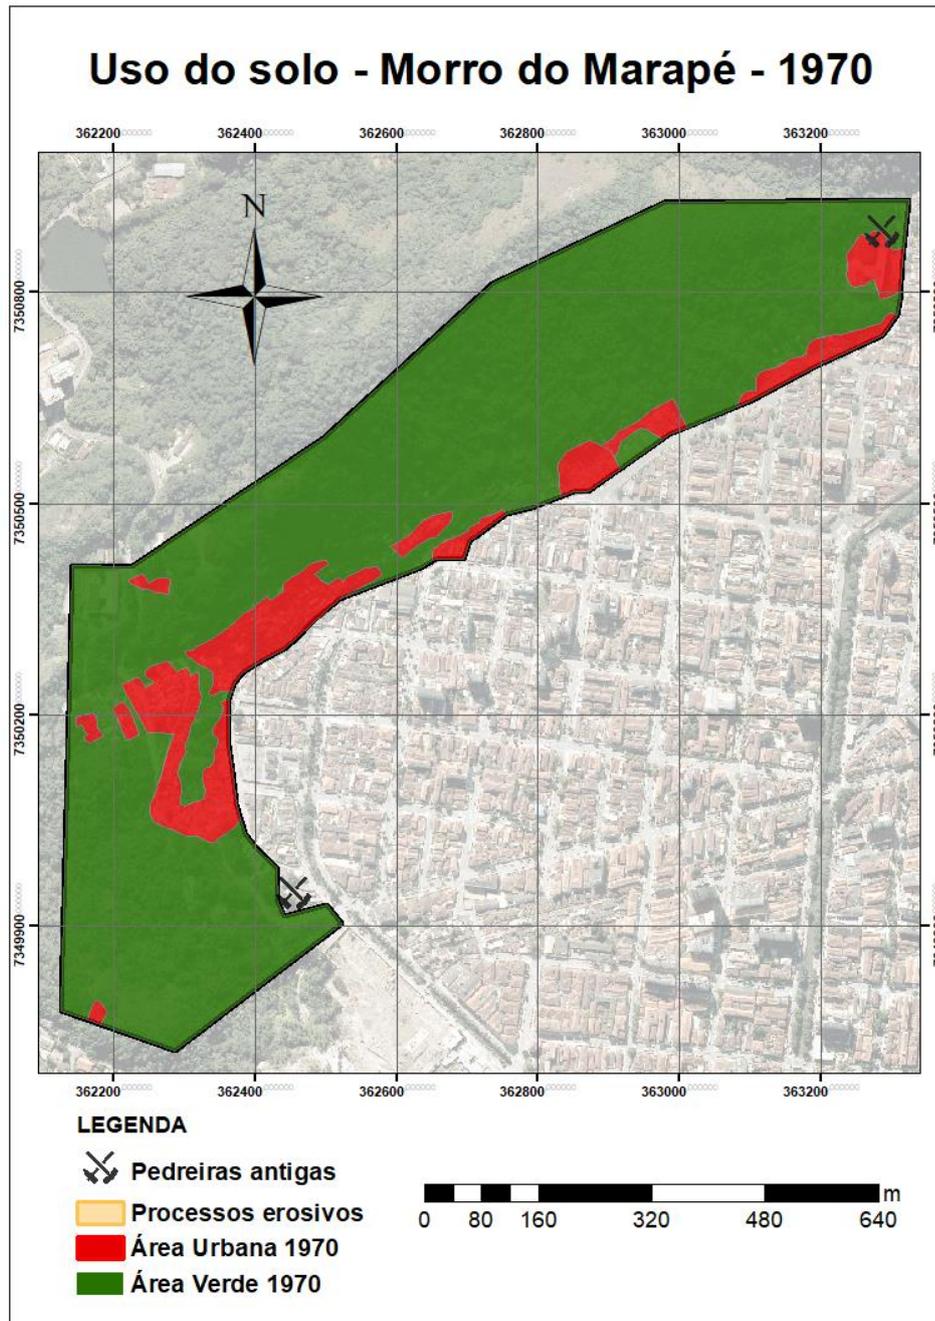
Figura 26 - Uso e ocupação do solo do Morro do Marapé no ano de 1970, subdividindo o local em área urbana, área verde e áreas erosivas.

O mapa de uso e ocupação do solo nos anos de 1970 (Figura 26) demonstra que as moradias mais antigas (mancha vermelha) se concentravam no sopé do morro ou próximas aos acessos principais. Nele também se pode observar a localização das antigas pedreiras.

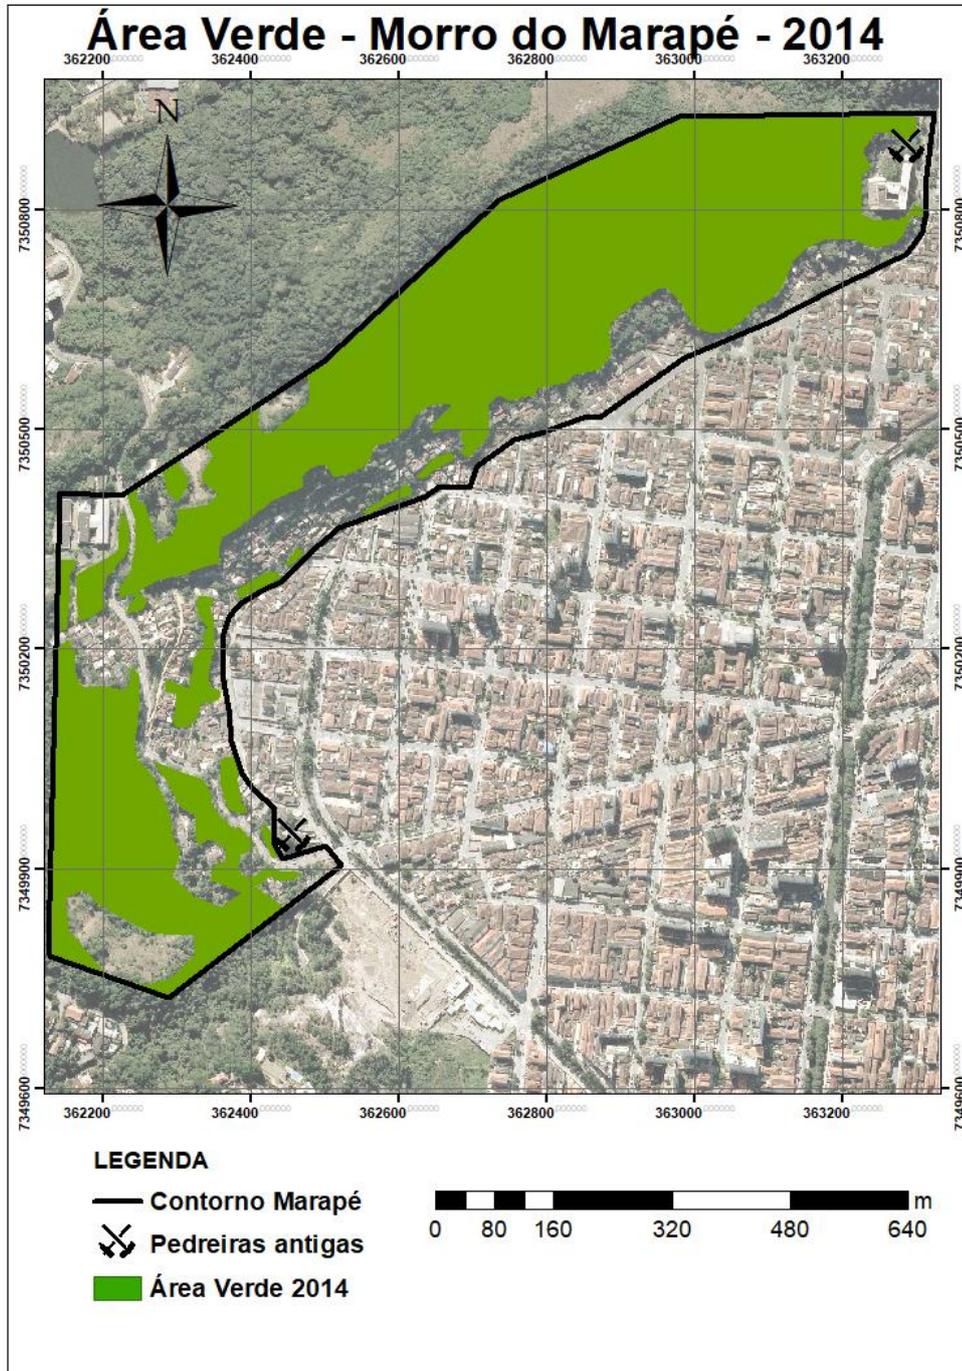
Figura 27 - Áreas verdes no ano de 2014 sobrepostas a foto área com a ocupação do Morro do Marapé.

Já quando se observa o mapa de áreas verdes no ano de 2014 (Figura 27) é possível observar uma leve expansão nas áreas ocupadas anteriormente. Lembrando que essa ocupação substituiu os locais onde existiam mata no ano de 1970.

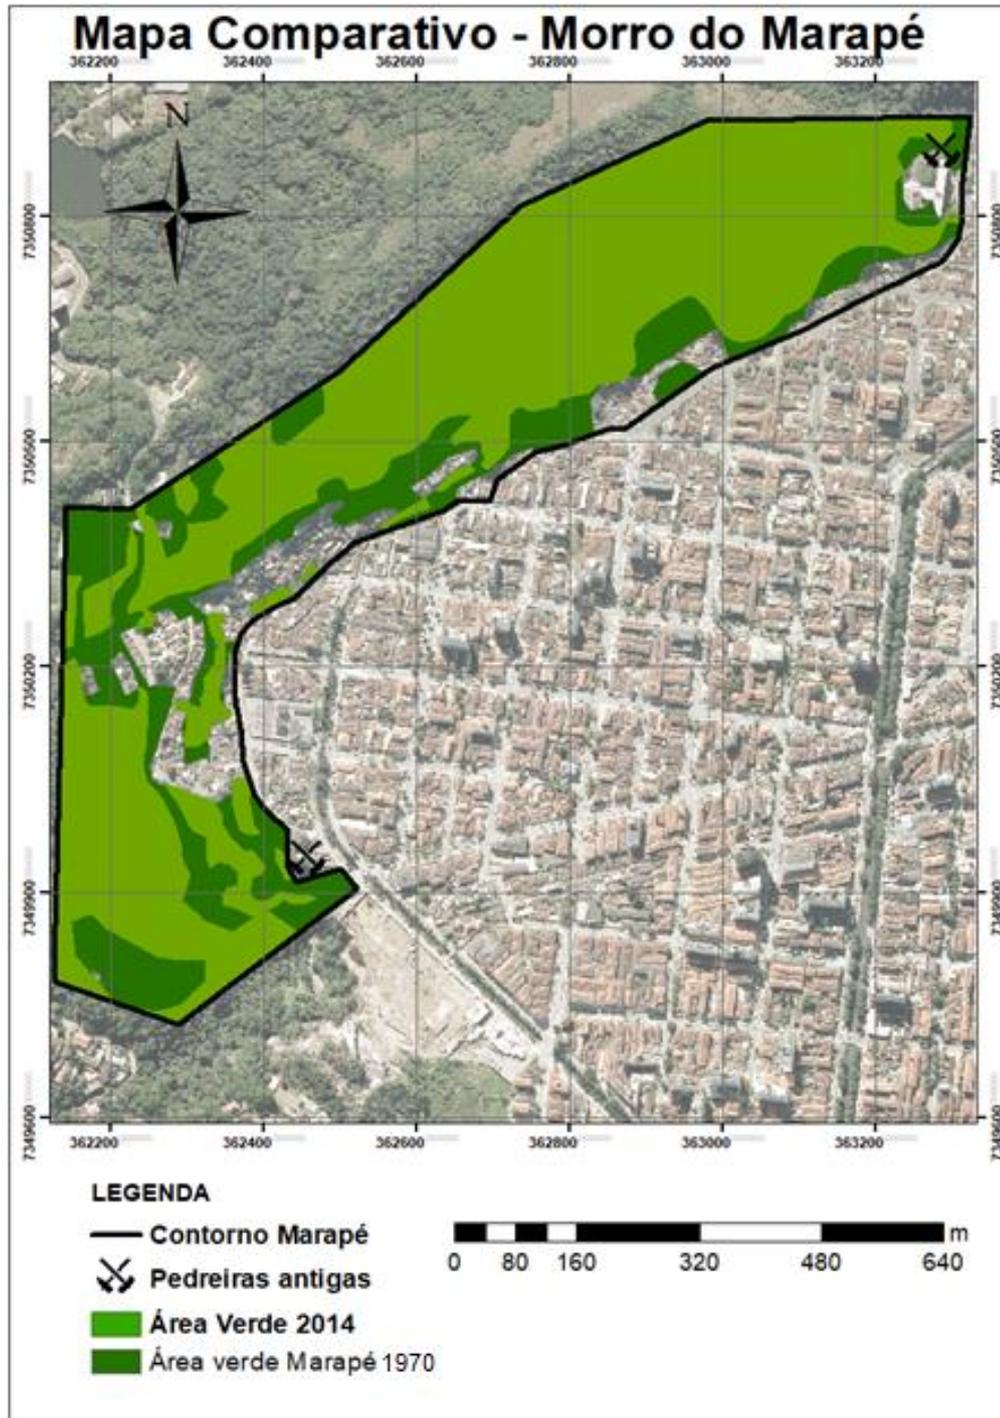
Figura 28 - Áreas verdes dos anos de 1970 (verde escuro) e de 2014 (verde claro) no Morro do Marapé sobrepostas em foto aérea.

No mapa comparativo entre as áreas verdes de 1970 e 2014 (Figura 28) além da perda de área de mata próximo aos locais onde existiam moradias no antigo mapa. Também se nota que é quase nulo o aumento de área de mata, uma vez que o Marapé era um morro com muita área de mata preservada.

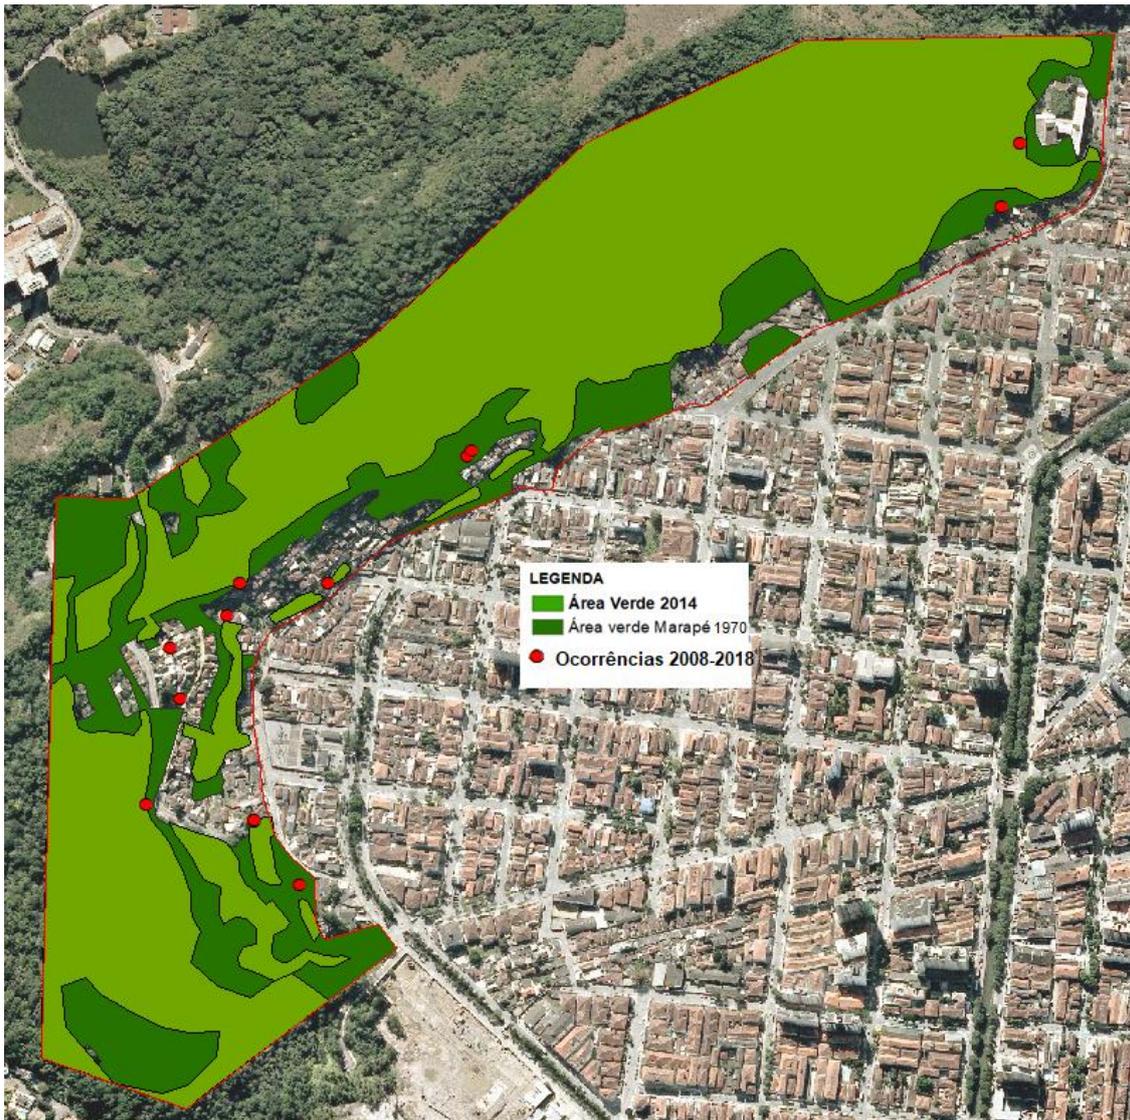
Figura 29 - Imagem comparativa ilustrando os locais de perda de mata e locais onde ocorreram deslizamentos de terra ou quedas de blocos rochosos (pontos vermelhos).
Fonte: CPRM, 2014.

Por último foi realizada uma sobreposição dos dados de comparação entre áreas de mata e as ocorrências de deslizamentos de terra e/ou quedas de blocos rochosos (entre 2008 e 2018) no morro do Marapé, o resultado é representado pela figura 29.

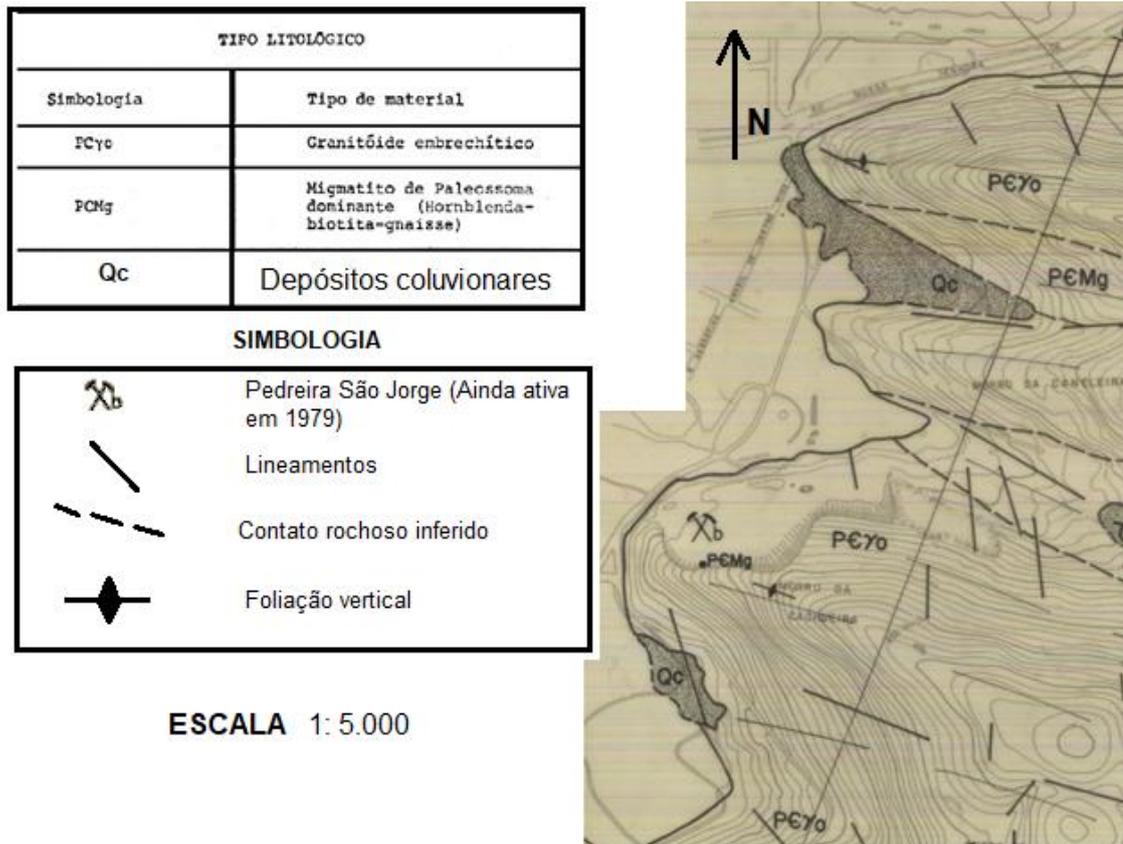
Figura 01: Recorte do Mapa Geológico da Ilha de São Vicente, ilustrando as rochas presentes na área de estudo.

A geologia do Morro da Caneleira e Cachoeira (Figura 01) é composta em grande parte pelo granitóide embrechítico (Figura 02) em contato com o migmatito de paleossoma dominante. Também se observa lineamentos, correspondentes a juntas, falhas e foliações rochosas e foliações de inclinações verticais.

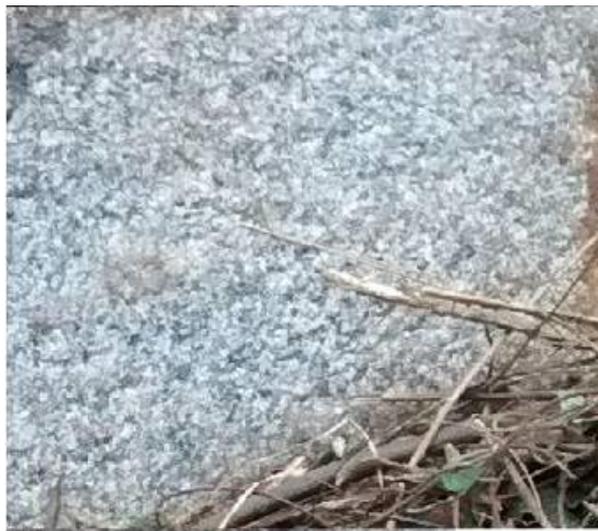
**Figura 02 Granitóide embrechiticos, afloramento no Morro do Tetéu.
Fonte: Acervo pessoal, 2015.**

O solo deste litotipo tem como espessura algumas dezenas de metros, e não é comum a presença de matacões em meio ao perfil de alteração, portanto em sua área de abrangência são comuns deslizamentos de terra.

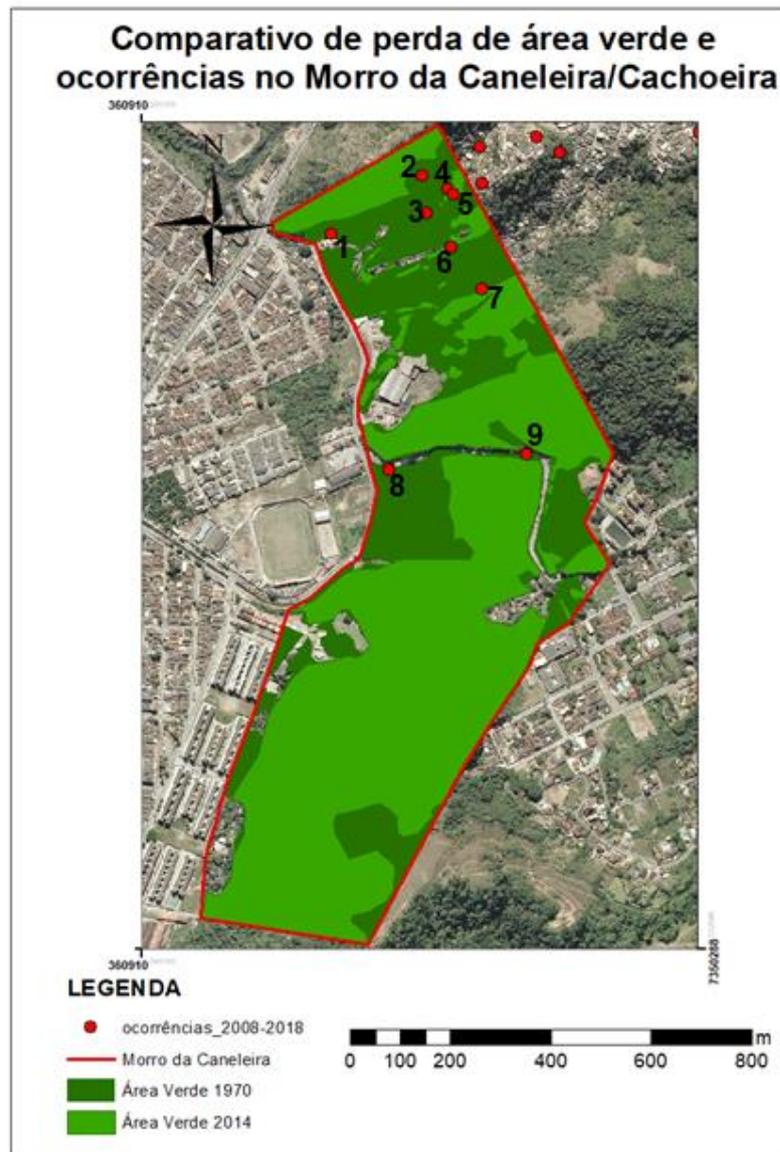
Figura 03: Mapa comparativo da perda de área verde e a ocorrências de movimentos de massa nos morros da Caneleira e Cachoeira em Santos-SP.

Como resultado do estudo elaborou-se um mapa (Figura 03) compilando os dados das áreas de mata em 1970, as de 2014 e os dados de ocorrências entre os anos de 2008 e 2018. Foram um total de 9 ocorrências de deslizamentos de terra e quedas de blocos rochosos. Os números 1 a 7 correspondem a ocorrências no Morro da Caneleira, os demais no Morro da Cachoeira, mais precisamente na avenida denominada Alameda Prefeito José Gomes, uma via de mão dupla que permite interliga o Bairro da Caneleira com o Morro da Nova Cintra, o alto desse morro.
