**ANÁLISE DAS CAUSAS PARA O SURGIMENTO DE  
TRINCAS EM AUTOCLAVE A VAPOR PARA  
ESTERILIZAÇÃO DE ARTIGOS MÉDICO HOSPITALARES**

Dissertação apresentada à  
Universidade Santa Cecília como parte dos  
requisitos para obtenção de título de mestre no  
Programa de Pós-Graduação em Engenharia  
Mecânica, sob a orientação do Prof. Dr. Felipe  
Bertelli.

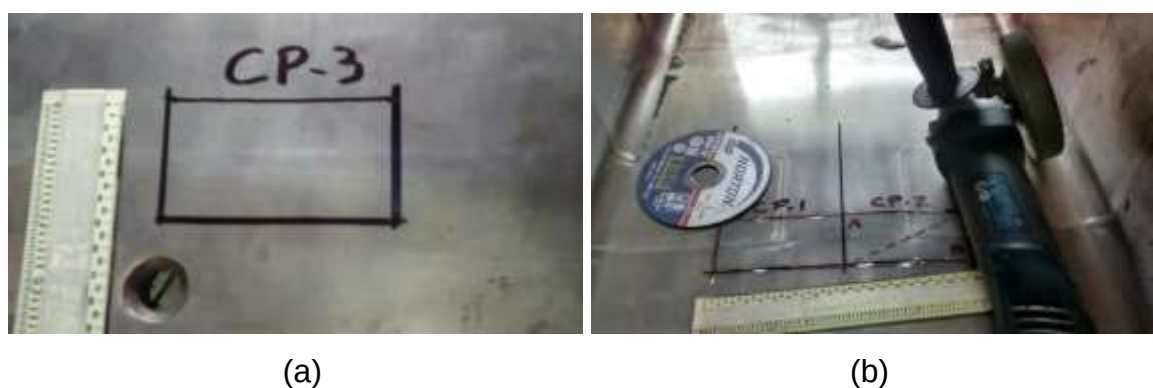
**Figura 12 - Identificação de corpos de prova para avaliação metalográfica**

Após a identificação das regiões com vazamentos dentro da câmara interna, que se revelaram próximos às soldas de fixação dos gomos (perfis) da câmara externa sobre a câmara interna, foi aplicado o ensaio de líquido penetrante para identificação da posição exata e geometria das trincas. Amostras de materiais das regiões que apresentaram trincas e de outras regiões não trincadas, porém que apresentaram deformações plásticas visíveis, foram obtidas de acordo com a Figura 12 (a) e (b), a fim de se avaliar o perfil de dureza da região. Os corpos de prova CP1 e CP2 foram amostras extraídas de duas secções transversais às trincas de acordo com a linha tracejada preta, conforme indicado na Figura 14 (a) e CP3 foi uma amostra extraída de uma região com marcas de deformação plástica sob a região soldada Figura 12 (b), mas sem formação de trinca.

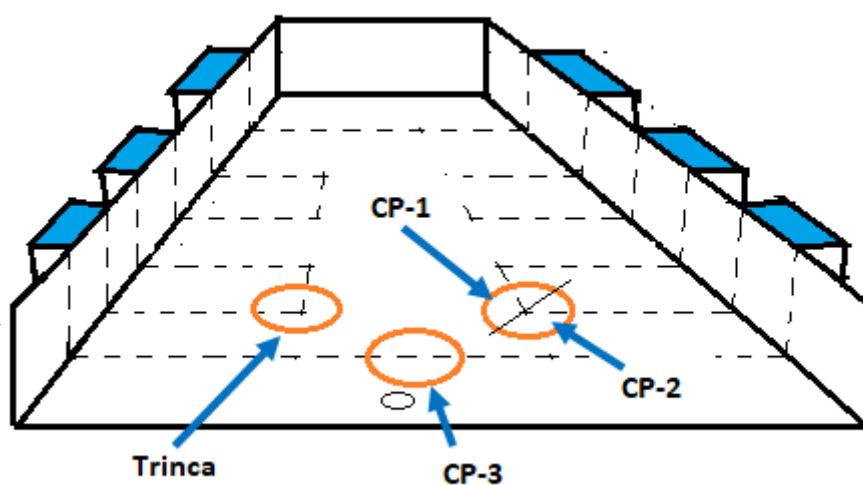
**Figura 13 - Localização das regiões de retirada de amostras para os corpos de provas.**

A Figura 13 apresenta esquematicamente as regiões da câmara externa onde foram obtidas as amostras de materiais para os corpos de provas.

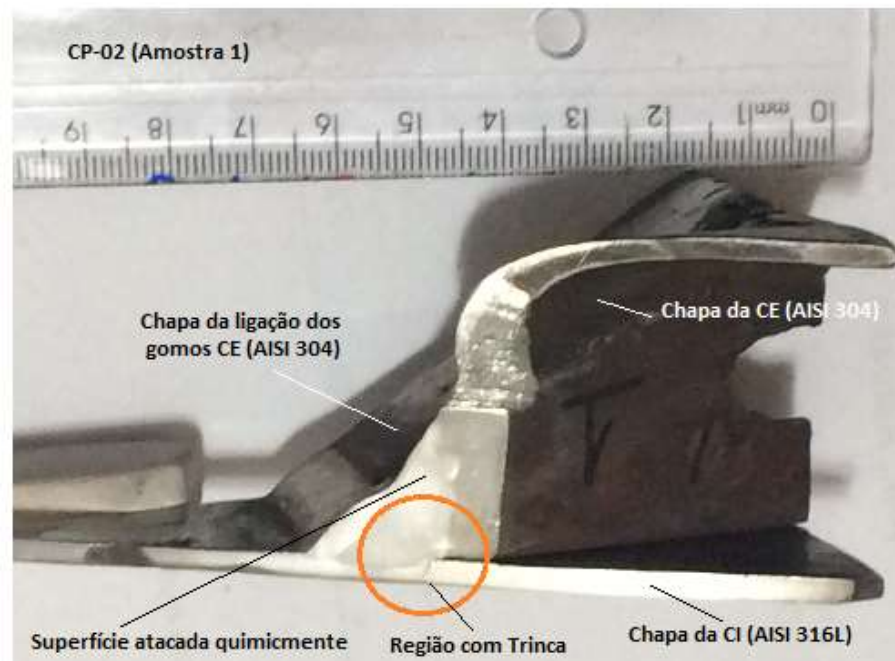
**Figura 14 - Amostra obtida para caracterização metalográfica e análise do perfil de dureza.**

Após o corte as amostras foram lixadas, polidas e atacadas quimicamente com reagente *Marble* (solução contendo 4g  $\text{CuSO}_4$  + 20ml  $\text{HCl}$  + 20ml  $\text{H}_2\text{O}$ ), sendo que na Figura 14 podemos observar a característica geral das amostras, que contém a região de solda e as chapas de junção da câmara interna e externa

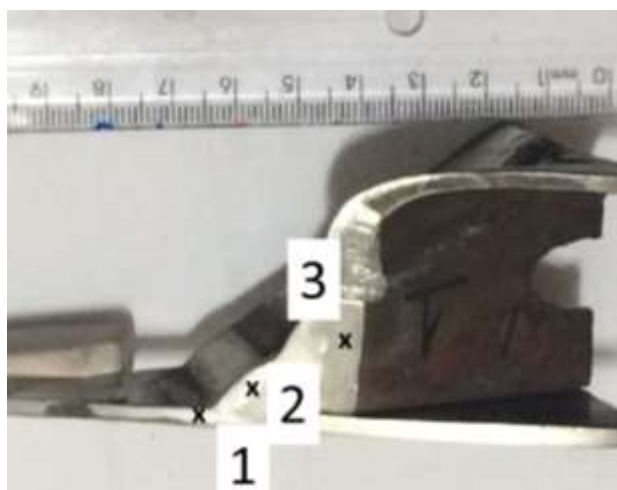
**Figura 19 – Localização dos pontos de medição de dureza na região da solda e chapas de ligação**

Para se avaliar as características das soldas e das regiões próximas às soldas, o mapeamento da dureza e da microestrutura foram feitos de acordo com o esquema apresentado na Figura 19, para os 3 CPs avaliados, sendo que os resultados são apresentados resumidamente na Tabela 10, representando a média das medidas encontradas em 5 medições em cada posição e no gráfico apresentado na Figura 20.

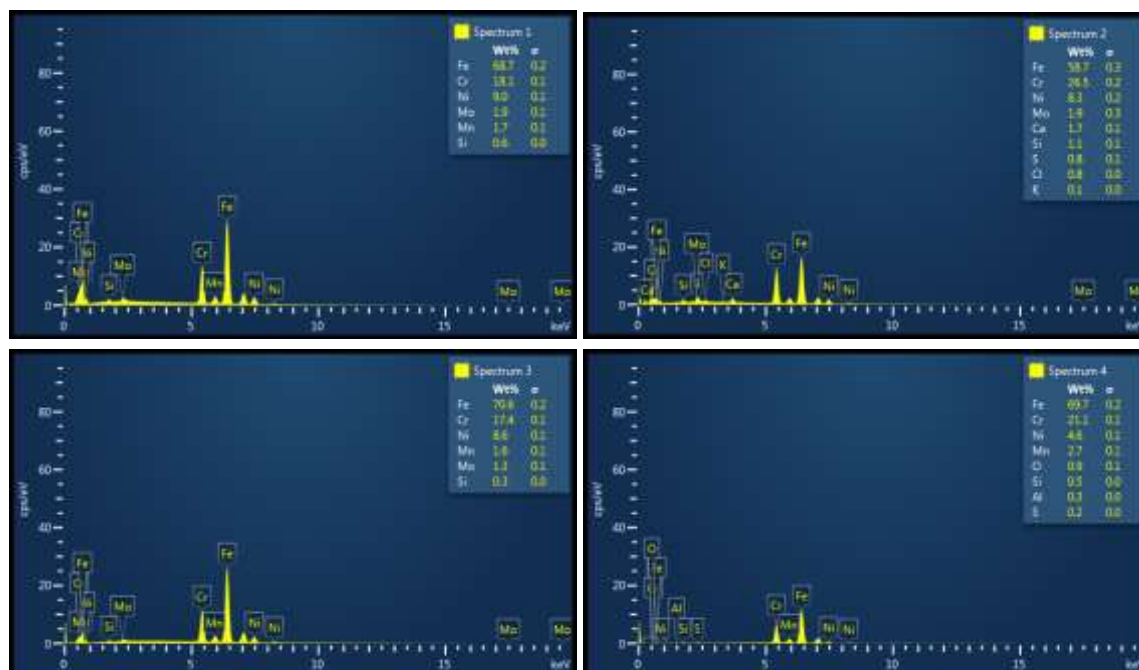
**Figura 36 - Difração por raios-x dos 4 pontos selecionados na superfície de fratura**

Para avaliar a composição química da superfície fraturada e identificação de possíveis pontos de corrosão ou formação de precipitados foi utilizada a técnica de espectroscopia de raios-X por dispersão de energia – EDS (do inglês *Energy Dispersion Spectroscopy*) e as Figura 35 e 36 apresentam as 04 regiões selecionadas e correspondentes picos de difração. Foram observados os picos dos elementos pertencentes à composição química da liga, Fe, C, Si, Ni, Mo, Mn, Cr, além de Ca na posição do espectro 3. Vale destacar que os percentuais mínimo e máximo de Cr permitidos para esse tipo de aço inoxidável está na faixa de 16% a 18% em peso. Porém, o percentual encontrado foi acima deste valor. Isto pode caracterizar uma precipitação de Cr para determinadas regiões da microestrutura, provenientes do processo de sensitização durante a soldagem (PADILHA e AMBOZIO FILHO, 2004).

A Tabela 11 apresenta de forma resumida a variação dos valores dos percentuais de Cr nos pontos analisados na superfície de fratura. Nota-se que os espectros 2 e 4 apresentam percentual acima do permitido para a liga e o espectro 1 encontra-se no limite máximo de variação, o que pode ser considerado um acúmulo local de cromo por sensitização.

Uma vez que o projeto da ligação dos gomos da câmara externa apresenta a formação de uma fresta, outro fator agravante está na sensitização durante a soldagem. Os picos da espectroscopia durante a análise por EDS (Figura 36) demonstram composição de cromo acima de 16% em peso. No ponto 2 o espectro apresenta 26,5% de cromo e no ponto 4, 21% em peso de cromo. O Aço 316L utilizado deve ser austenitizado em alta temperatura por pouco tempo para que o cromo permaneça diluído na austenita ao invés de precipitar, o que provavelmente não pode ser executado em um equipamento deste tamanho e complexidade. As soldas, por sua vez, apresentaram dureza semelhantes e sem muita variação com relação ao metal base.
